秋田大学大学院工学資源学研究科土木環境工学専攻
秋田県立大学木材高度加工研究所
土木学会東北支部秋田ブランチ
東日本大震災に関する東北支部学術合同調査委員会

東日本大震災 宮城県沿岸部 橋梁構造物等調査について (第1版)

2011.05.02

秋田大学大学院工学資源学研究科土木環境工学専攻 徳重英信, 後藤文彦,
秋田県立大学木材高度加工研究所 佐々木貴信, 千田知弘

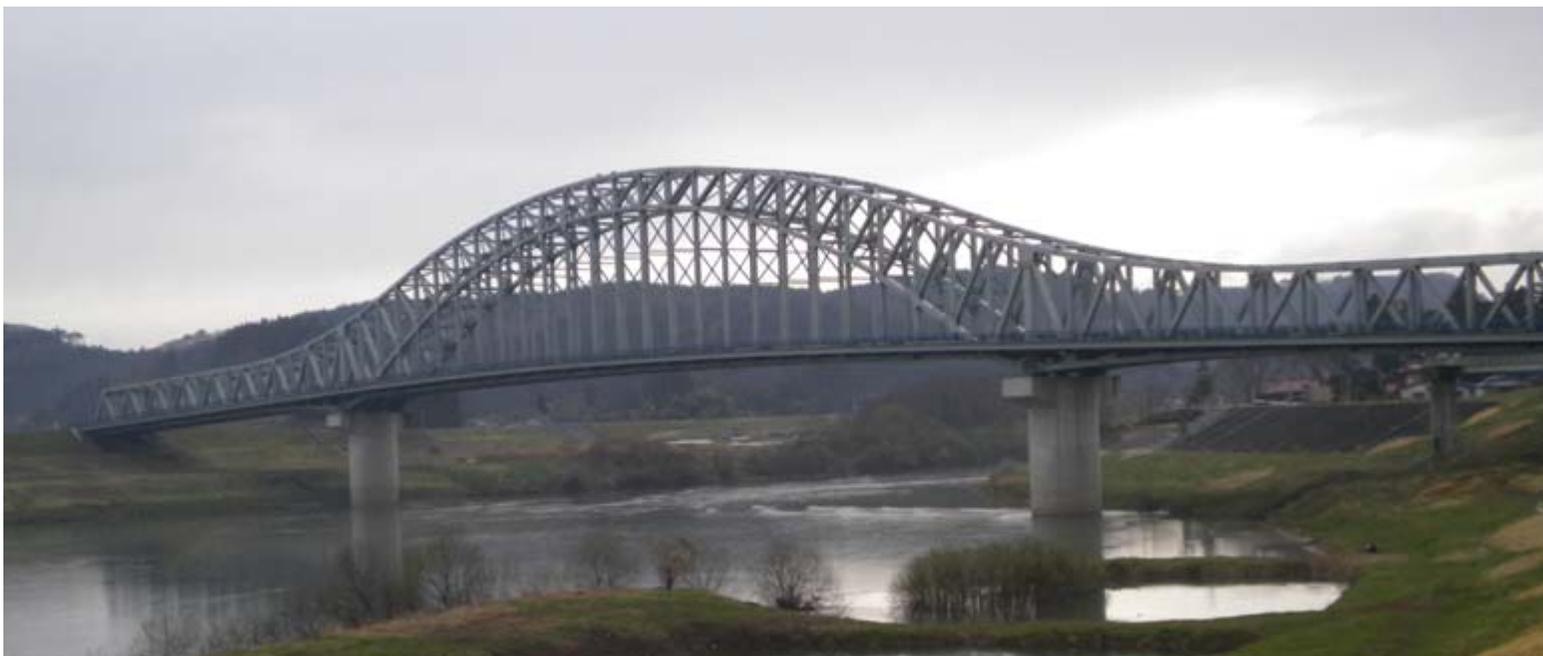
北上大橋(岩手県一関市川崎町)R284

下部工, 上部工ともに特に損傷は認められないよう。

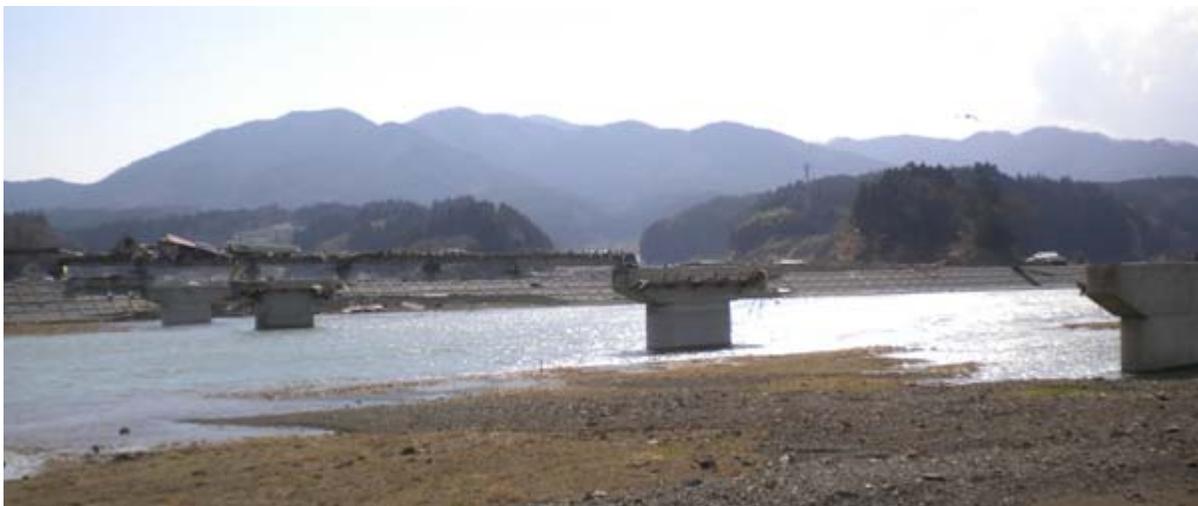
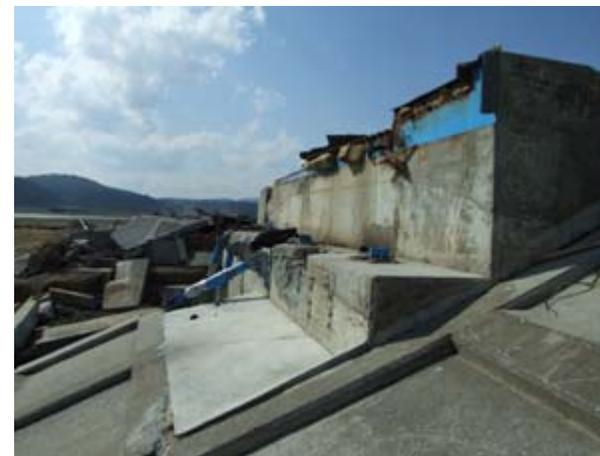
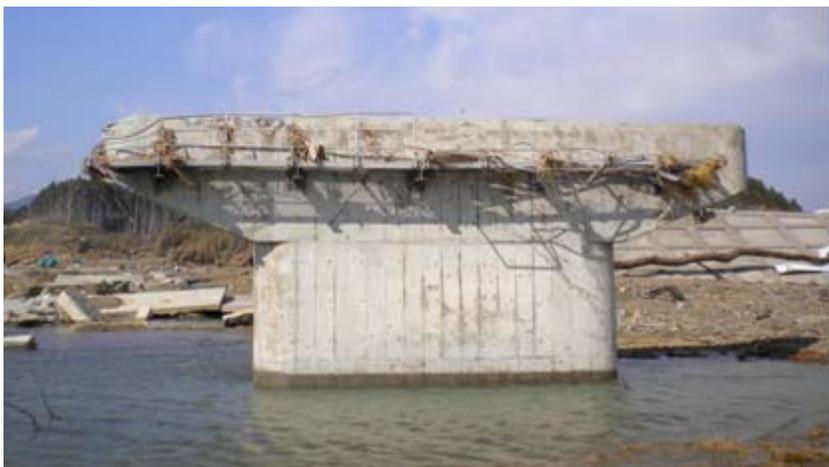
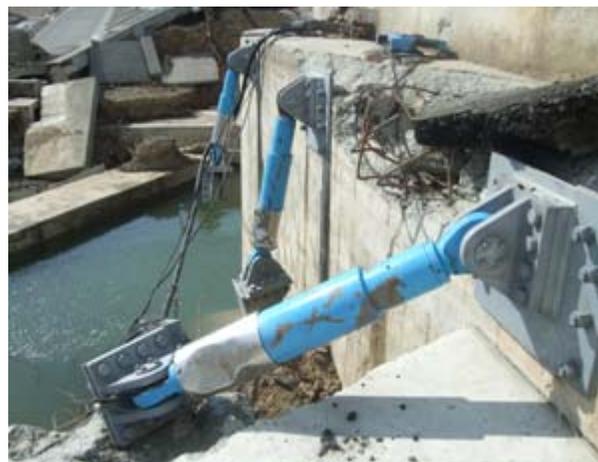
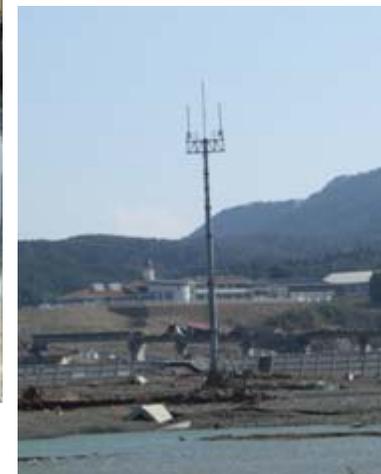
小泉大橋(宮城県気仙沼市本吉町)津谷川・R45
形式:鋼桁 橋長:182m

上部工は完全に流失。下部工は一部流失。
全景写真奥のJR気仙沼線の橋梁も流失している。

落橋防止装置は破壊。

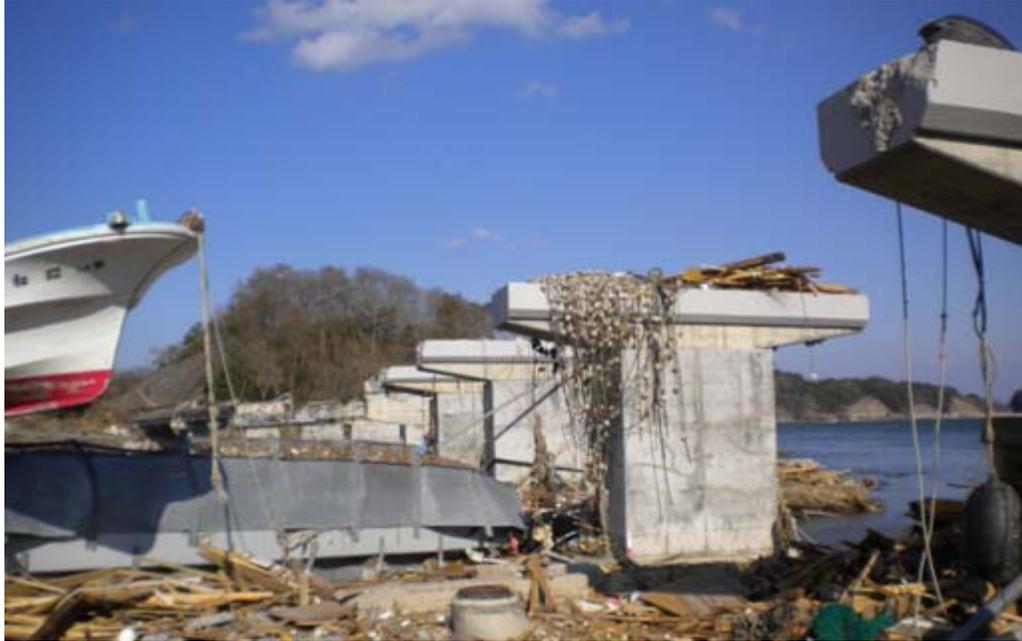
上: 歌津大橋の上部工流失部全景

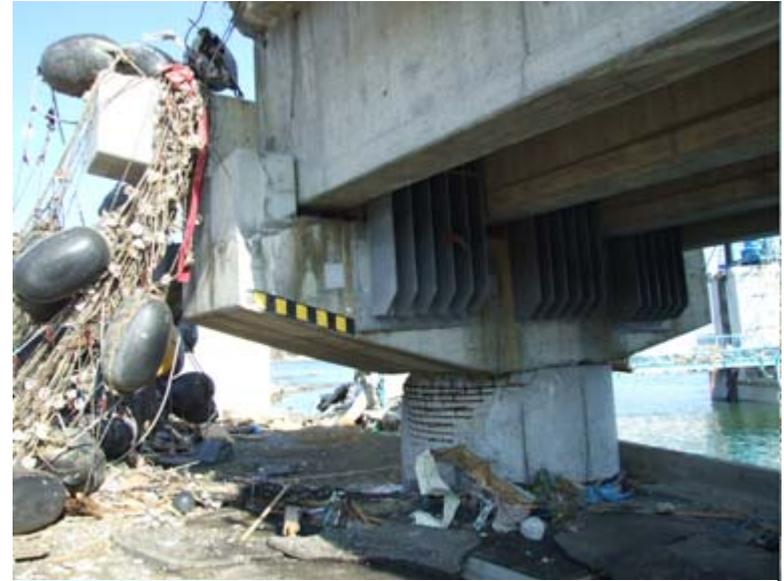
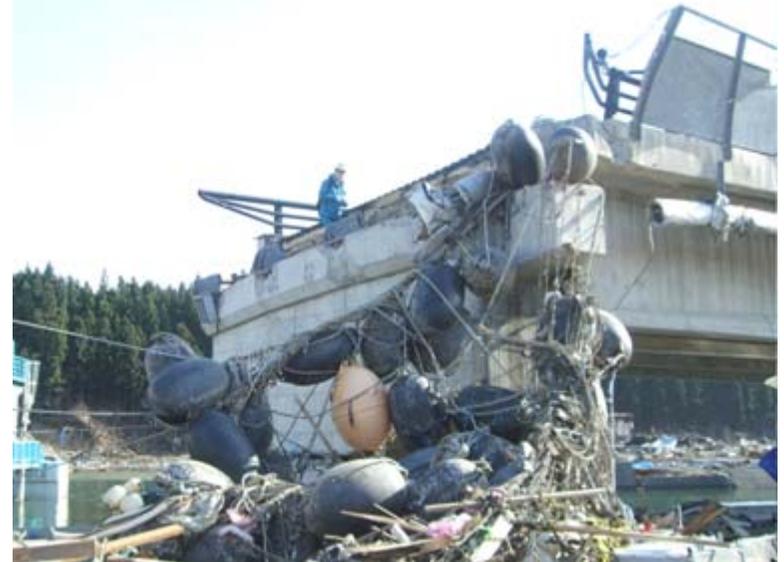
上: 陸側の橋脚は鉄筋露出。ずれ留めが大きい
下: 流失した上部工を接続するずれ留めは破壊 5

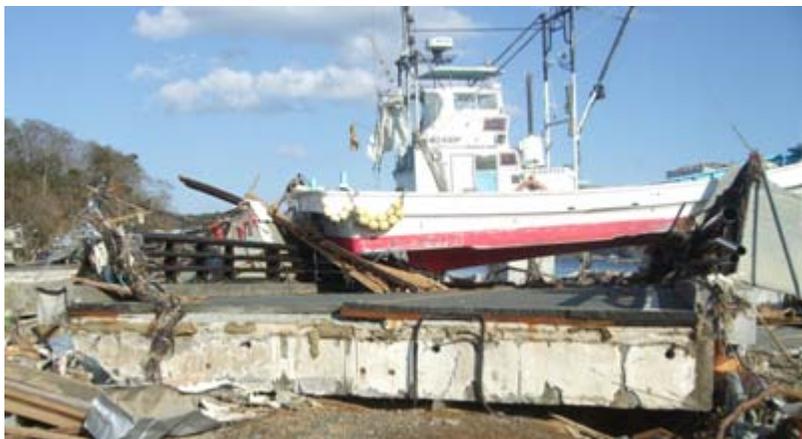
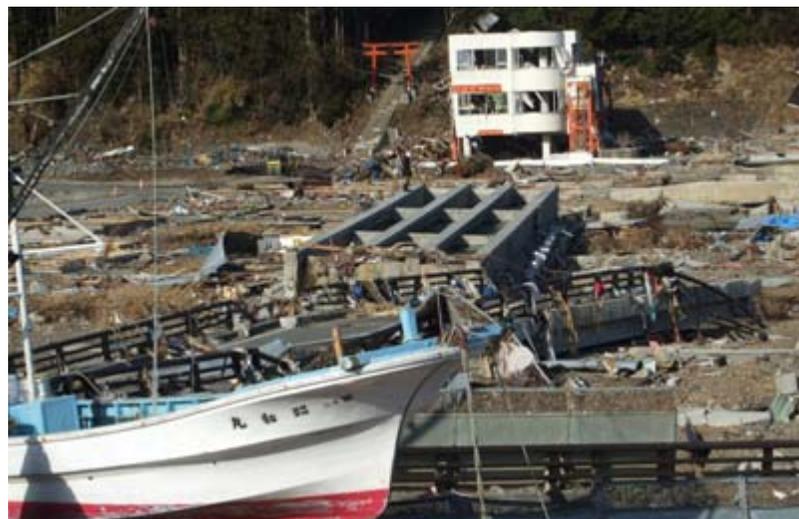
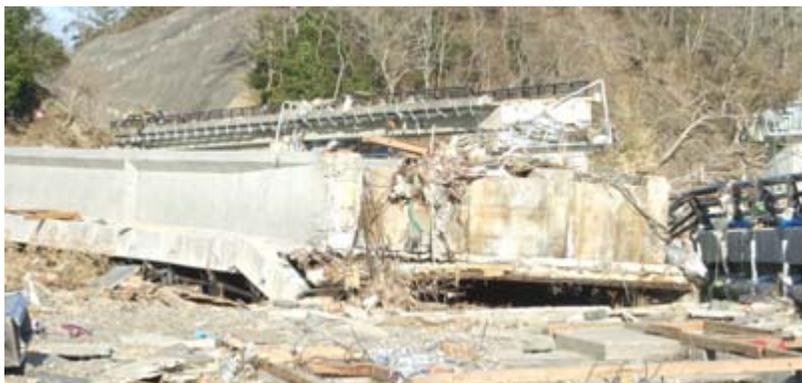
上, 左上, 左下:津波により流された上部工

上・左:残存している上部工(上奥は流失)
伸縮継ぎ手の陸側が浮き上がっている。

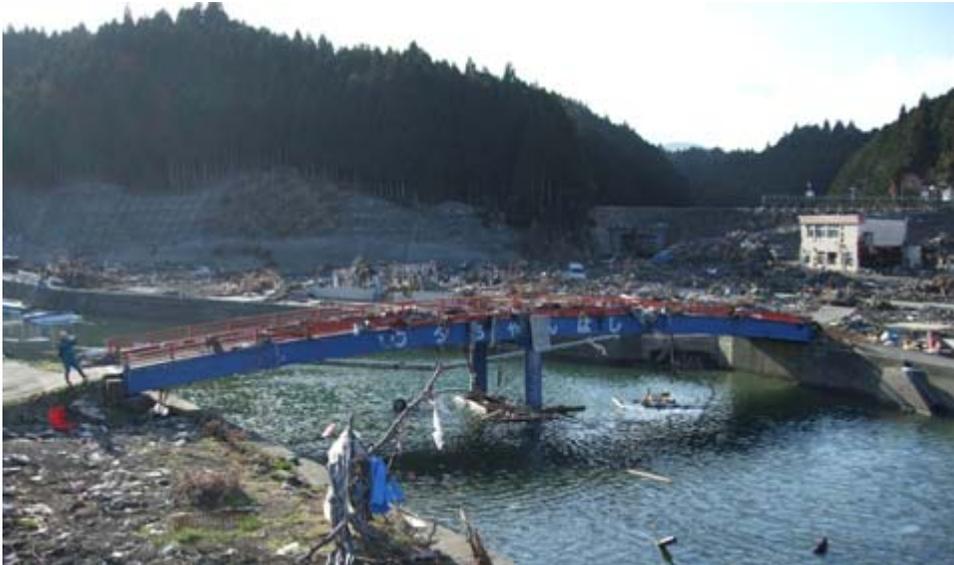
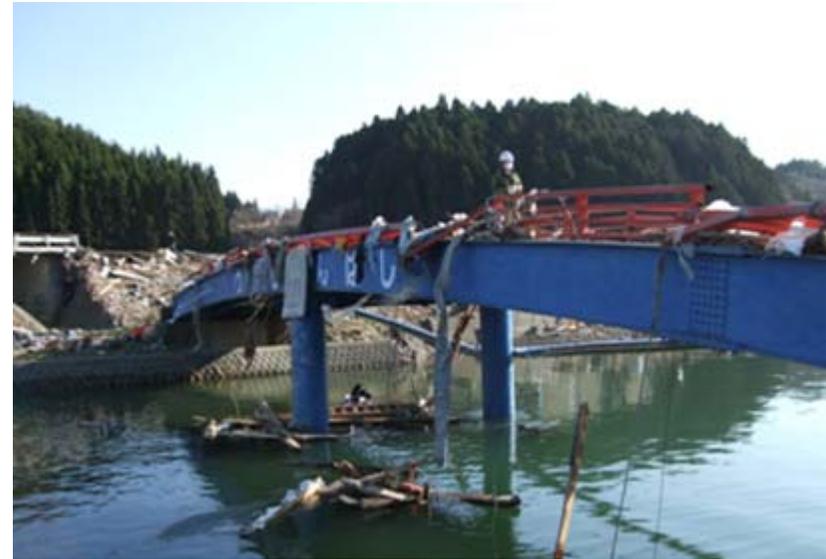
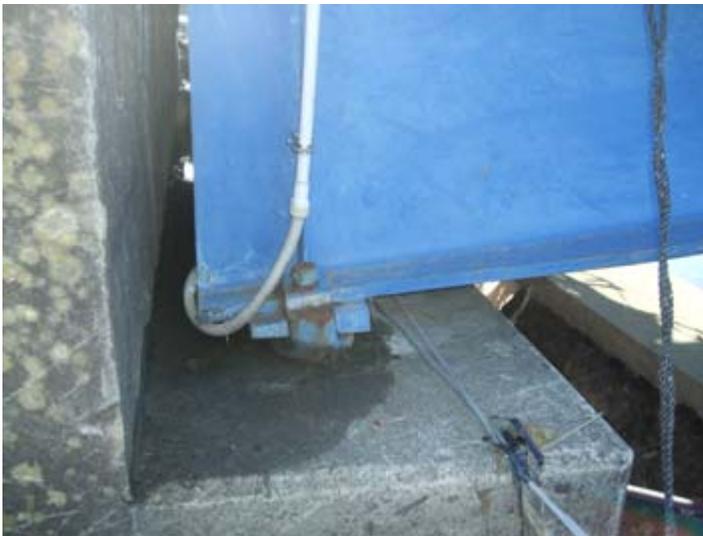
ウタちゃん橋(宮城県南三陸町歌津)伊里前川
形式:鋼桁

左上・右上:ウタちゃん橋全景, 橋梁本体は目立った損傷はない。高欄は破壊されている。

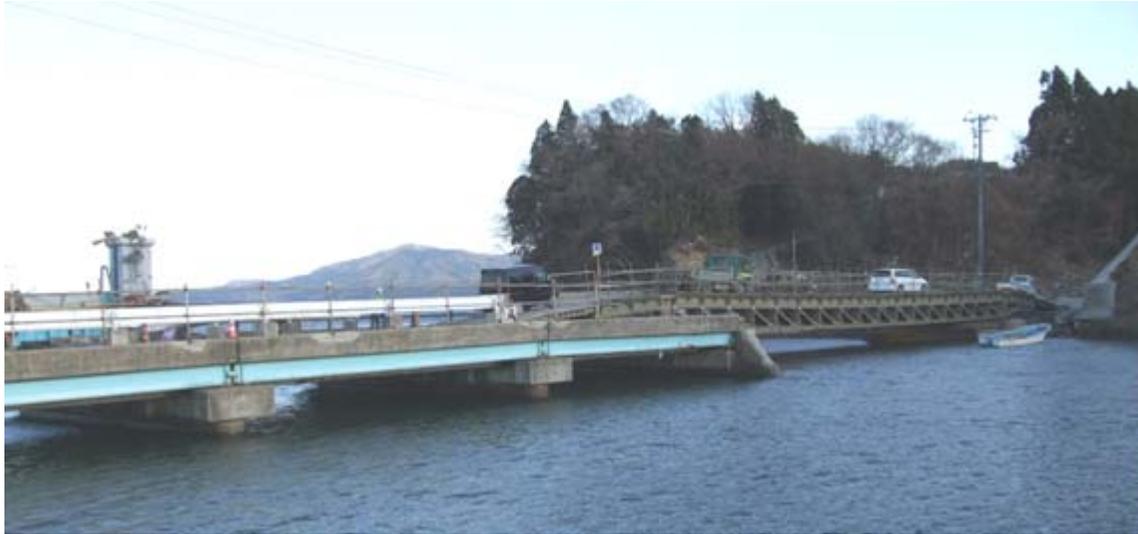
水尻橋全景:右岸側は上部工が完全に流失し, 自衛隊による仮橋を架橋済み

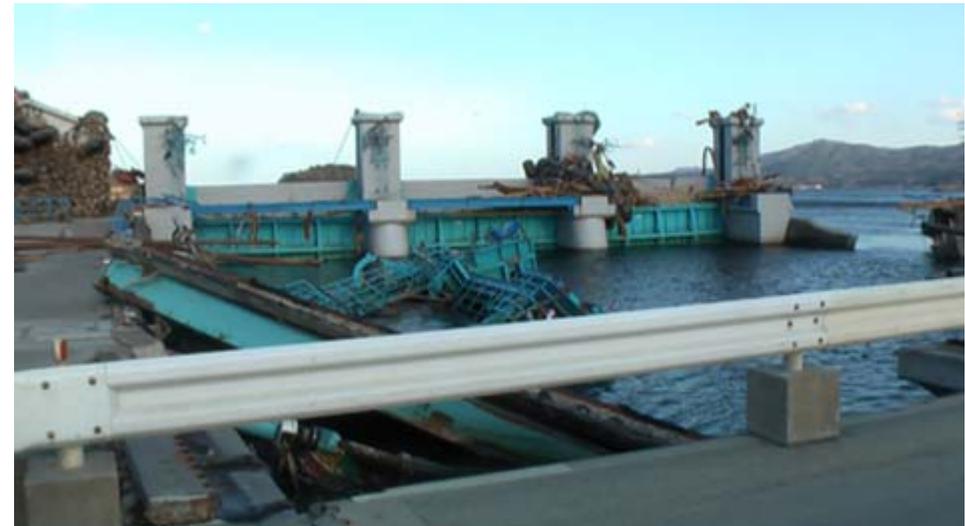
右写真を橋の上から下流側にみたところ。ガードレールの向
こうに上部工と破壊された水門施設。

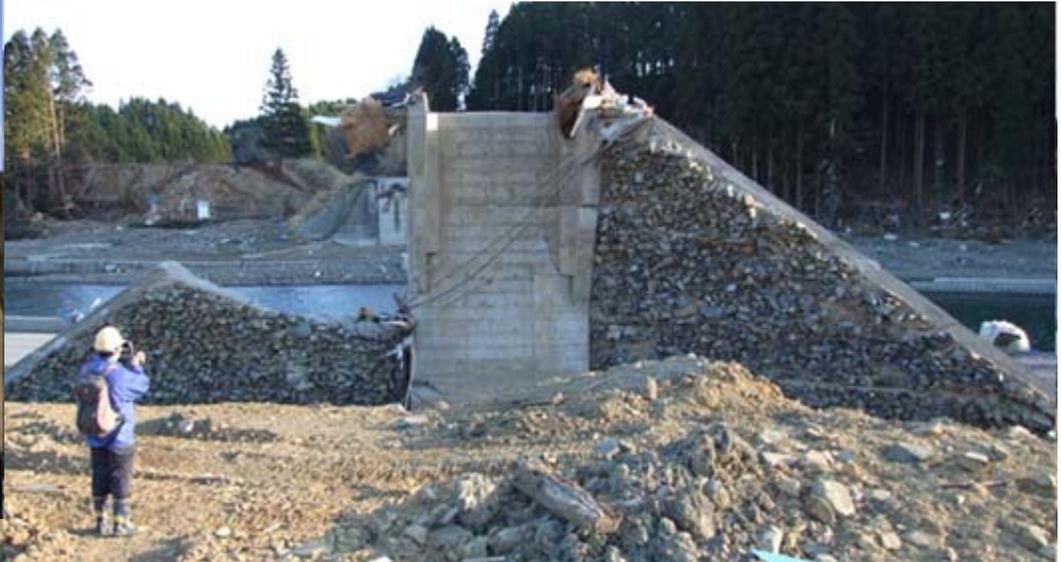
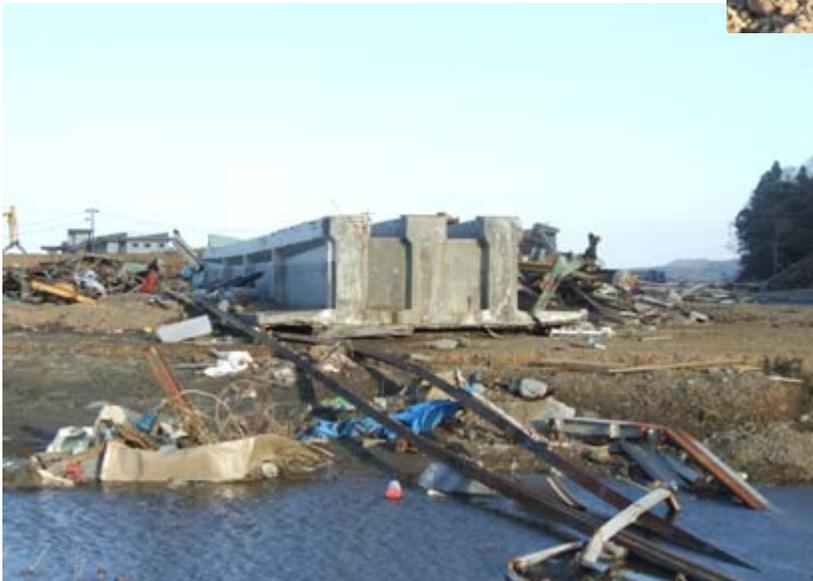
水尻橋(南三陸町志津川)上流側を通るJR気仙沼線の橋梁

跨道橋は残存しているがレールが垂れ下がっている。

裏込めの盛土は崩壊。橋台がわずかに残っている。

左: 左岸に上流側に流された上部工,

右: 右岸上流側に流された上部工

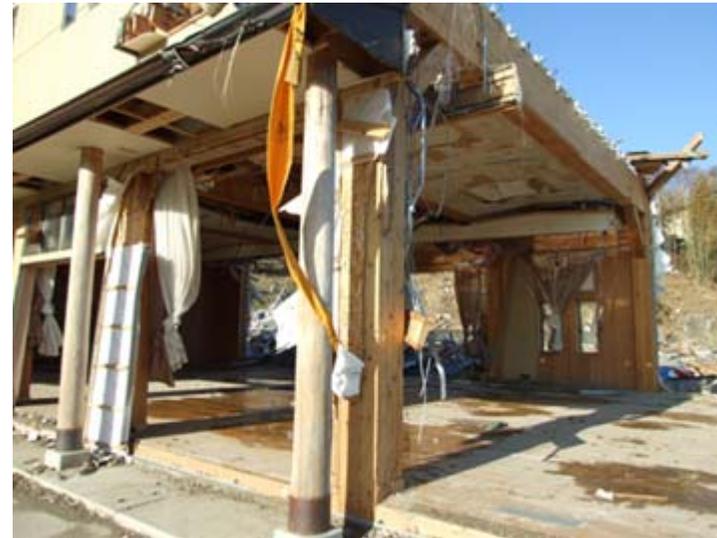
歌津公民館(集成材)

公民館は木造であるが、大きな損傷はない模様

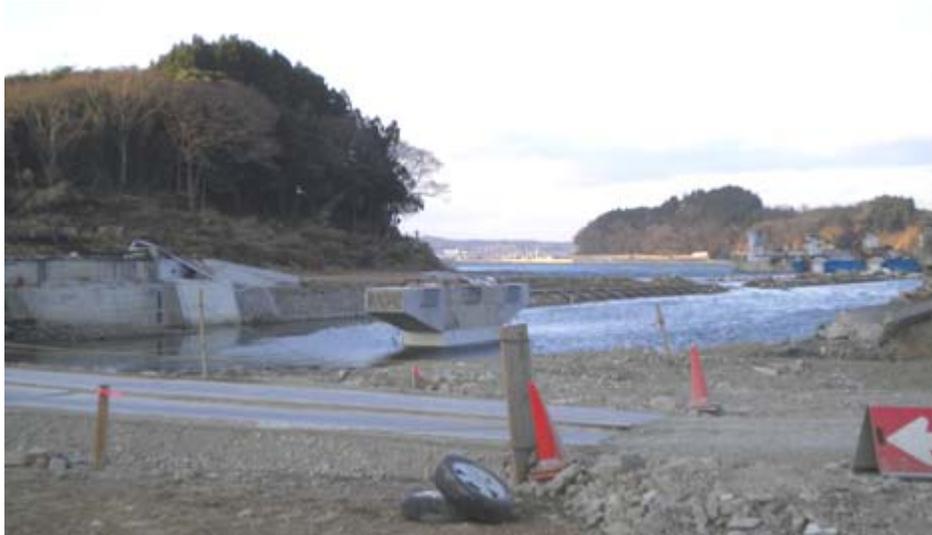
橋脚は残されている。手前は仮設道路(河川は暗渠で通水)

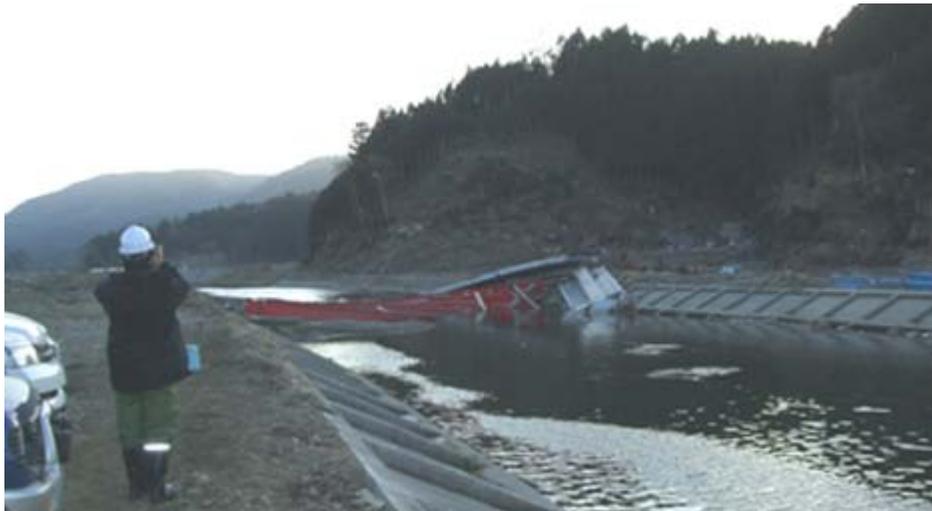
上流側に上部工が流されている。(仮設道路付近から見たところ)

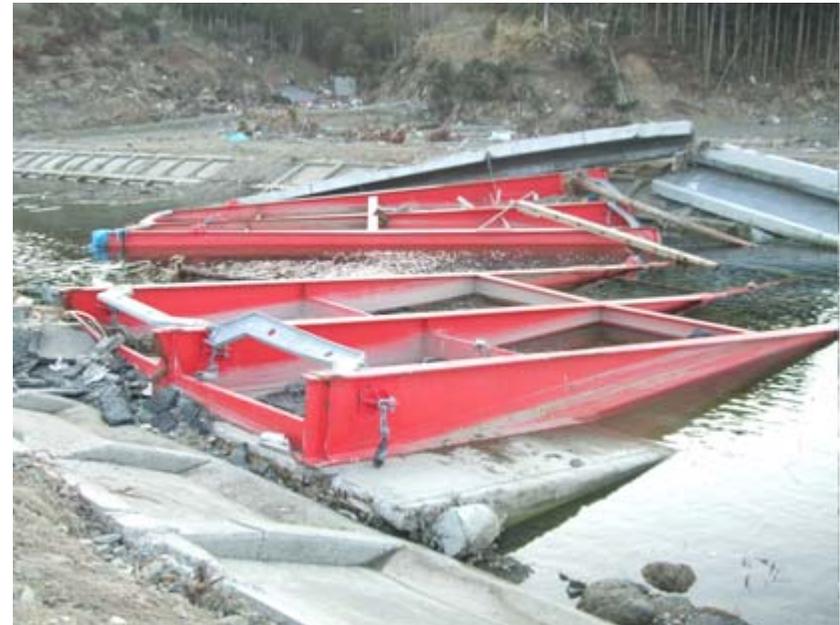
流された上部工(仰向けになっている。)

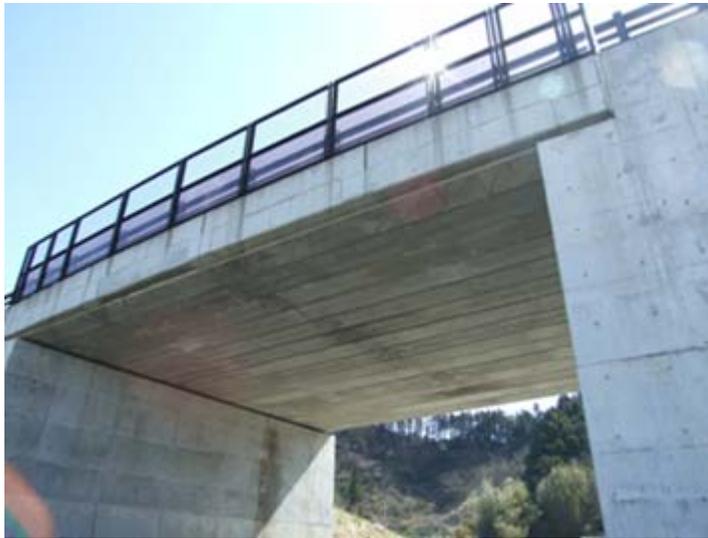
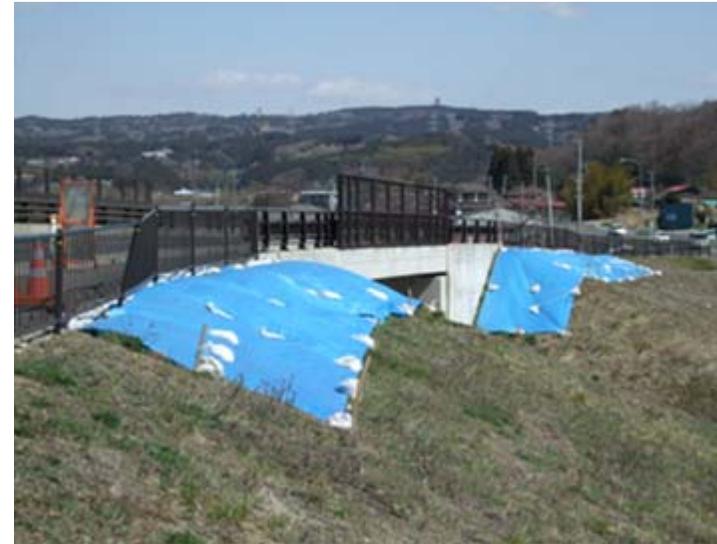
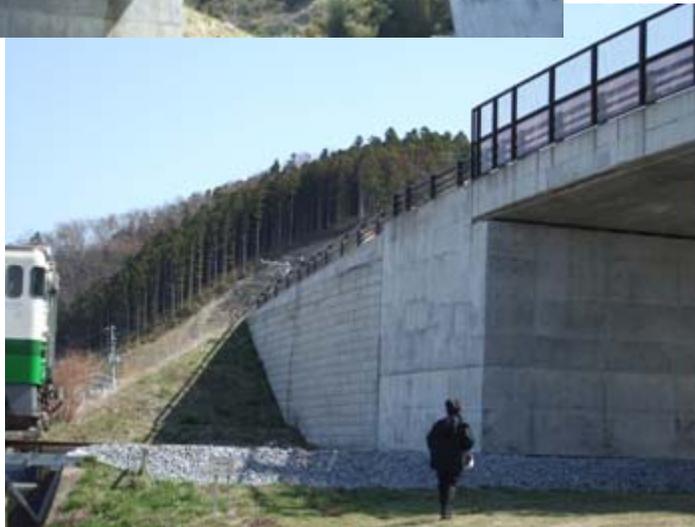
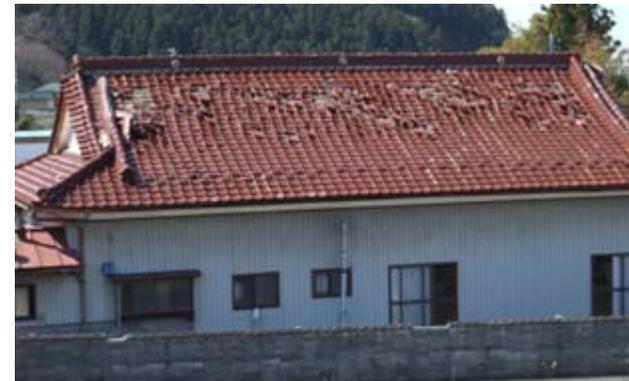
JR石巻線跨線橋 R108(宮城県遠田郡美里町鳥谷坂)

橋梁そばの家屋:瓦が落ちている。4/7余震の影響か

橋梁本体には特に損傷は認められないが、橋台の盛土が損壊している。

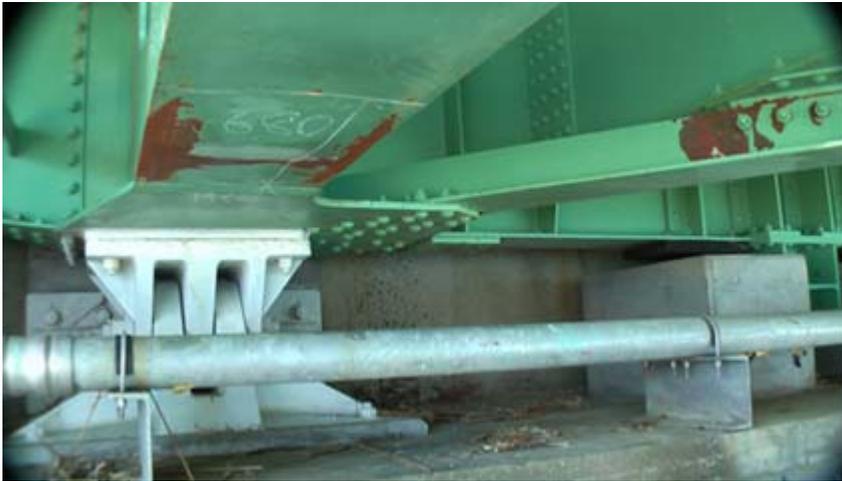
右岸端部下弦材に損傷。

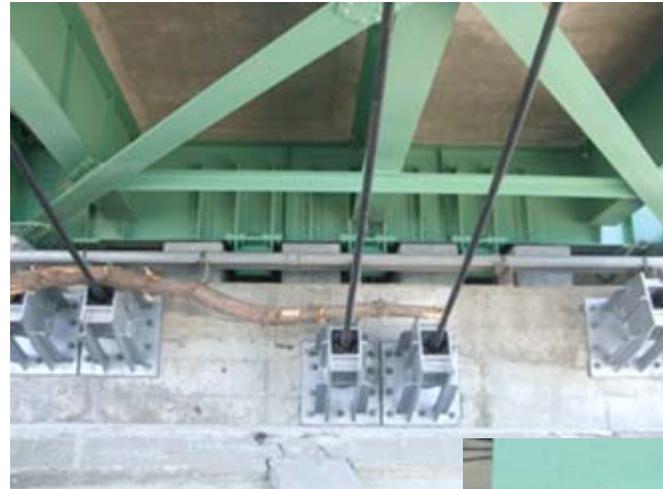
落橋防止装置には損傷無し

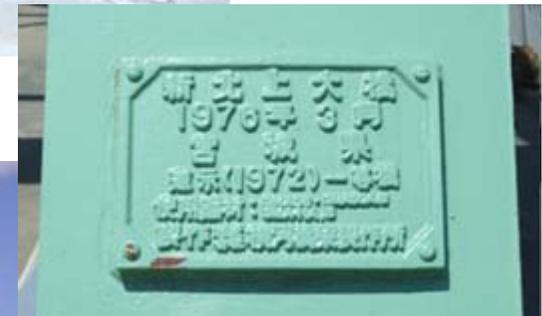
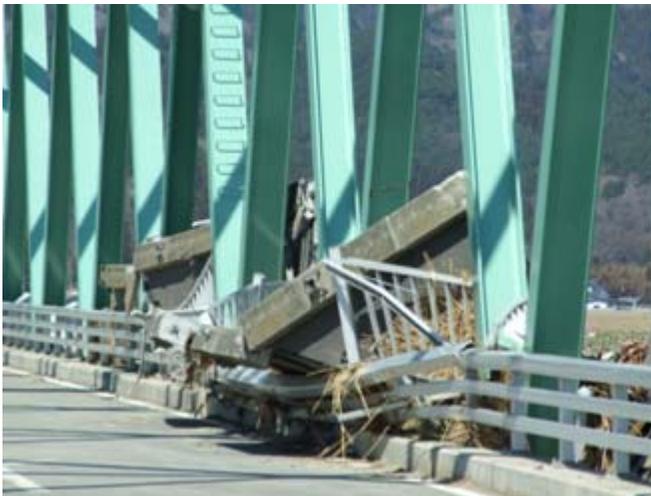
上: 歩道は一部めくれあがっている。
右: 歩道部高欄は大破。車道部高欄は
大きな損傷はない。

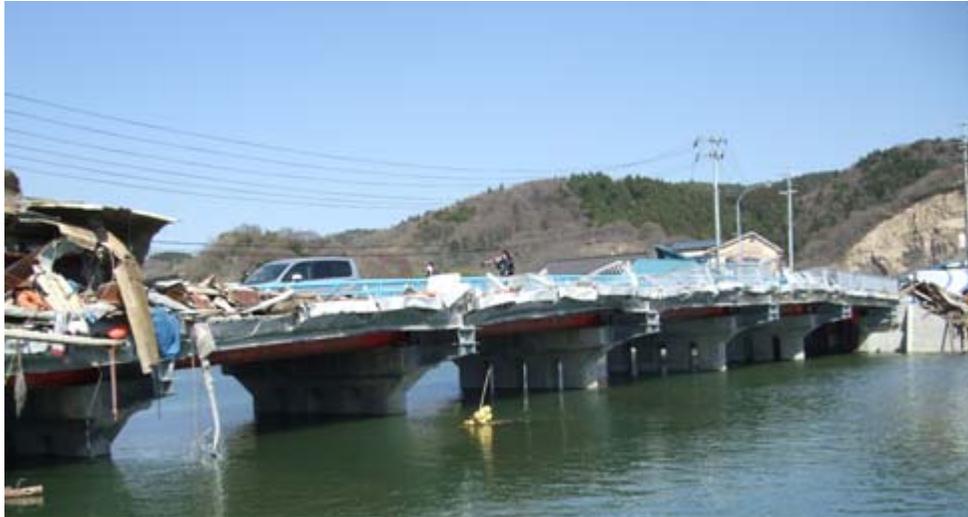
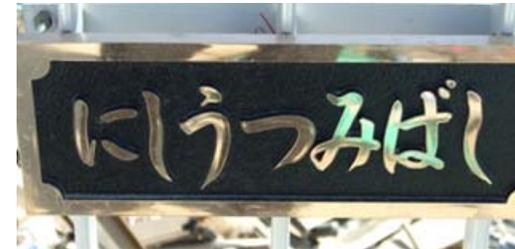
西内海橋(石巻市中瀬)旧北上川・R398

西内海橋(中瀬を挟んで右岸側)および東内海橋(同左岸側)ともに、右写真のように歩道側高欄は破壊されている。また漂流物が橋面に至っている。

車道高欄は損壊は見あたらない。↓

橋梁本体も損傷はほとんど認められないよう。

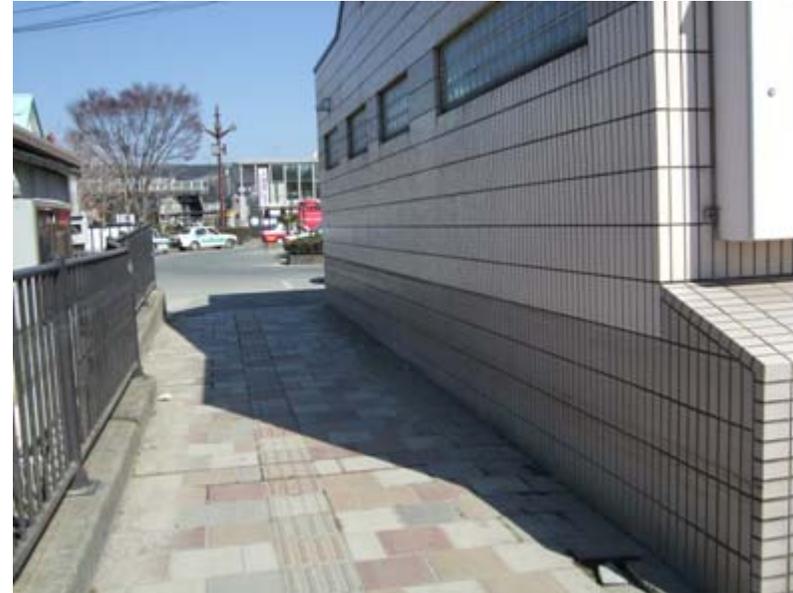
写真右上: 石巻駅に向かって左側の公衆トイレの壁と柵に高さ150cm程度までの浸水跡が残っている。

写真右下: 柵の背後にある倉庫にも浸水痕跡。
JR仙石線は不通。

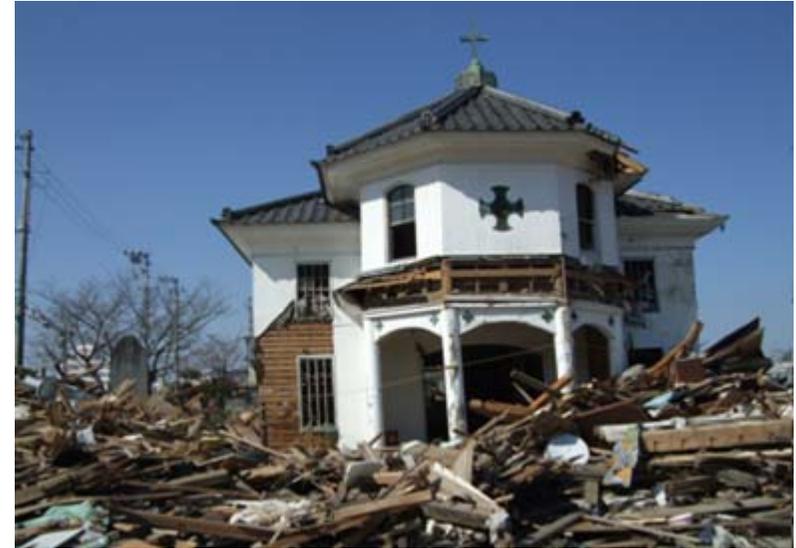
ハリストス正教会教会堂:1880年竣工。津波は手前から。大きな損傷はあるが、倒壊はしていない。

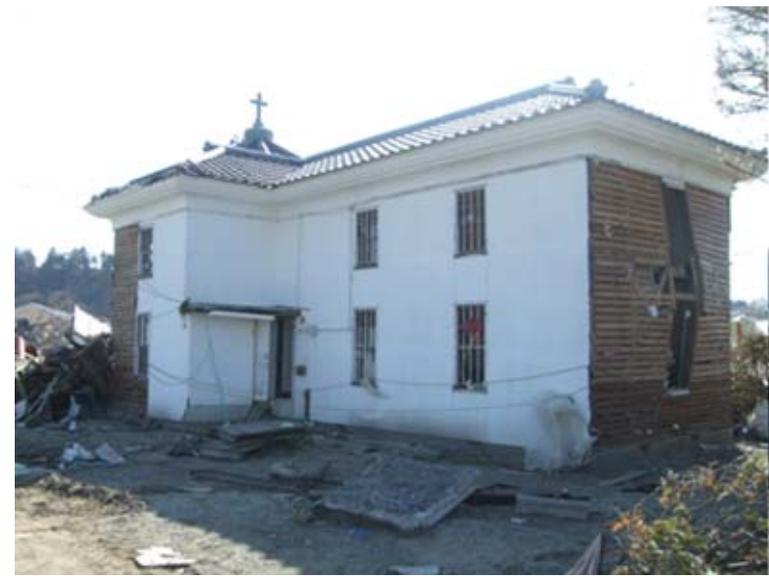
ハリストス正教会教会堂。津波は左から右へ。教会奥(右側)の壁がはらんでいる。

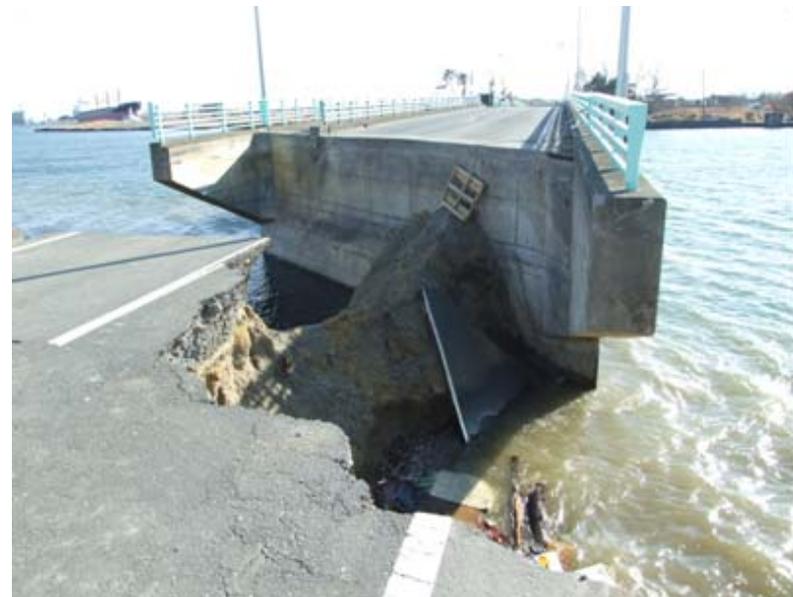
橋台裏の盛り土も崩壊

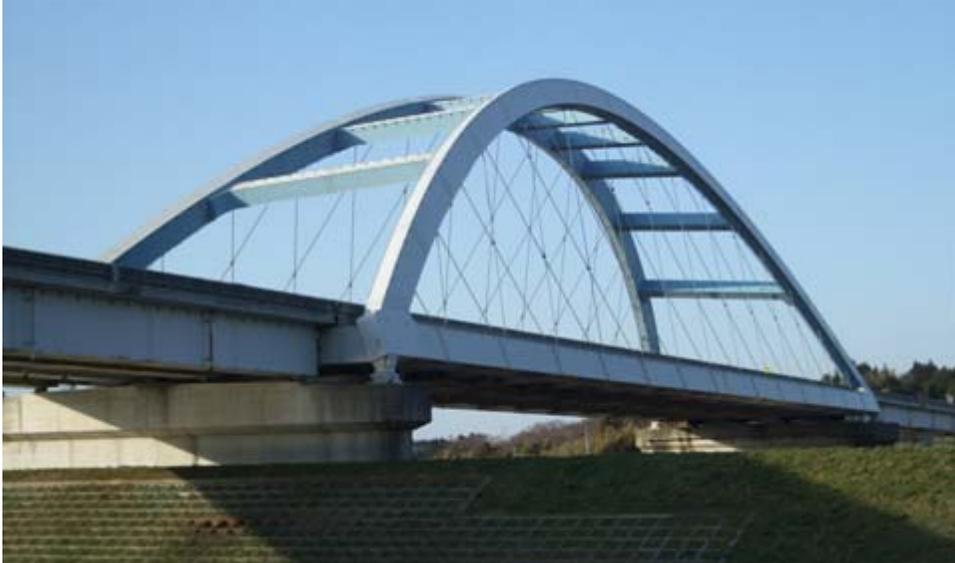
矢本石巻道路の鳴瀬奥松島IC付近R45との交差付近からの鳴瀬奥松島大橋。

特に損傷は認められない。

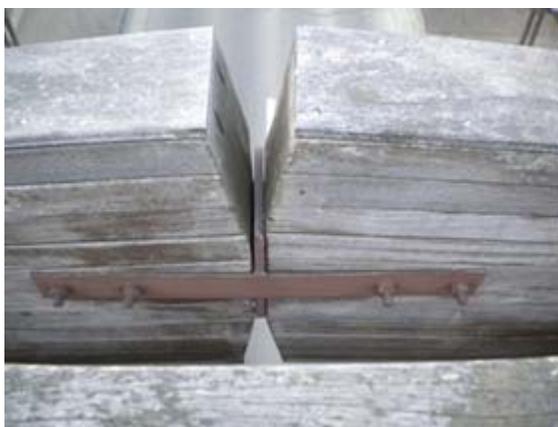
アーチクラウンの継ぎ手

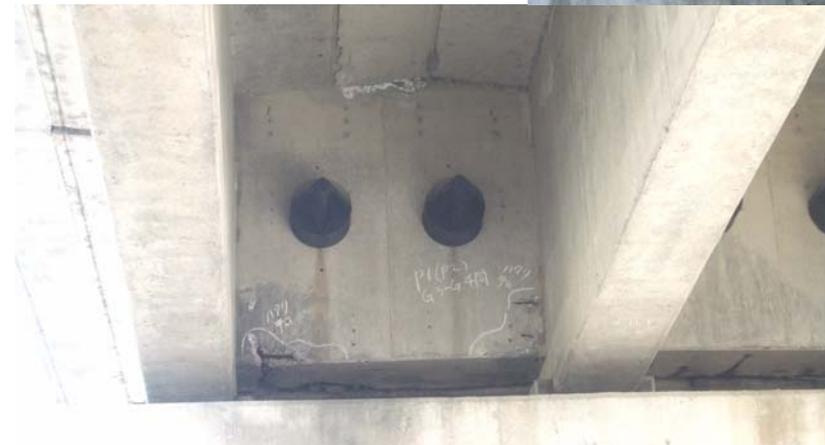
桁連結部のかぶりコンクリートの剥離

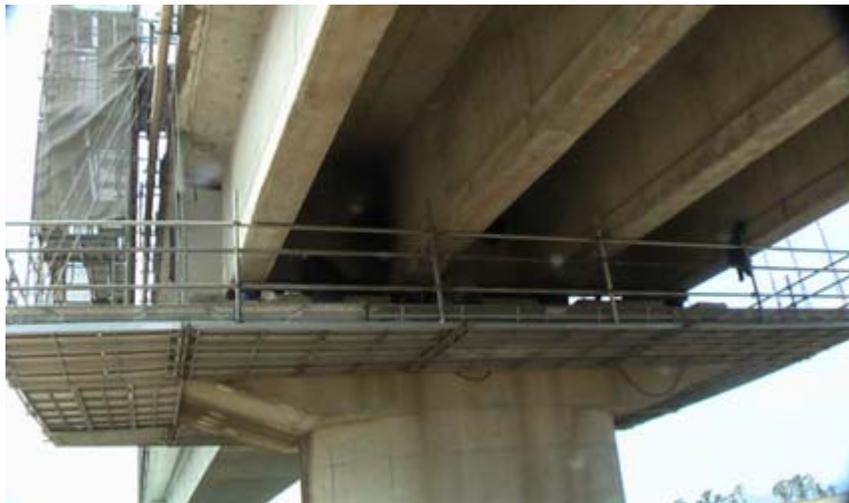
ラーメンと単純桁の接合部の単純桁のジャッキアップ

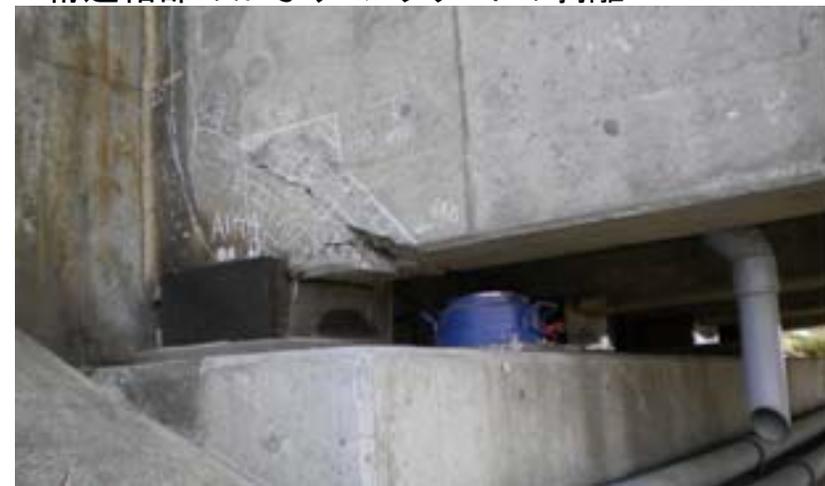
橋台支点部コンクリート下部のせん断破壊

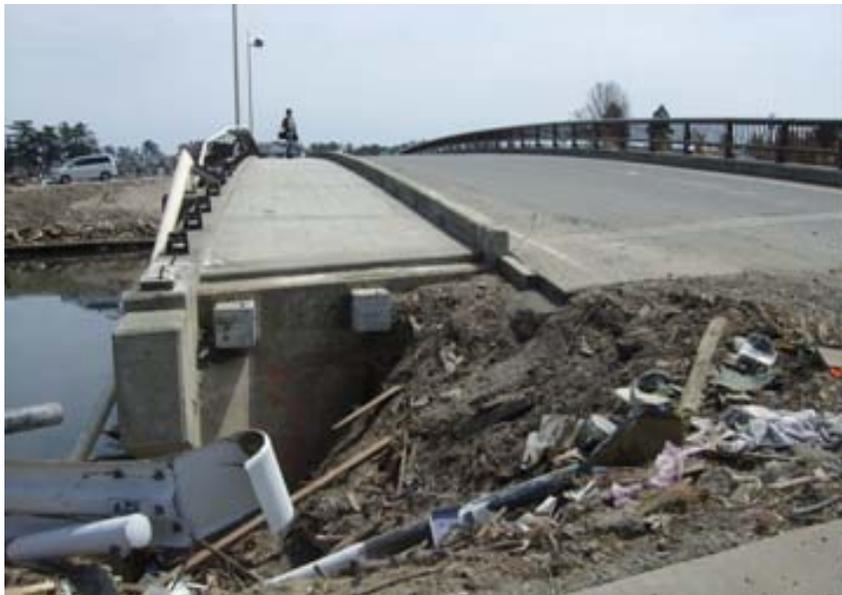
左側が下流。歩道の端部盛り土は崩壊。歩道高欄も破壊されているが、車道高欄は目立った損傷なし

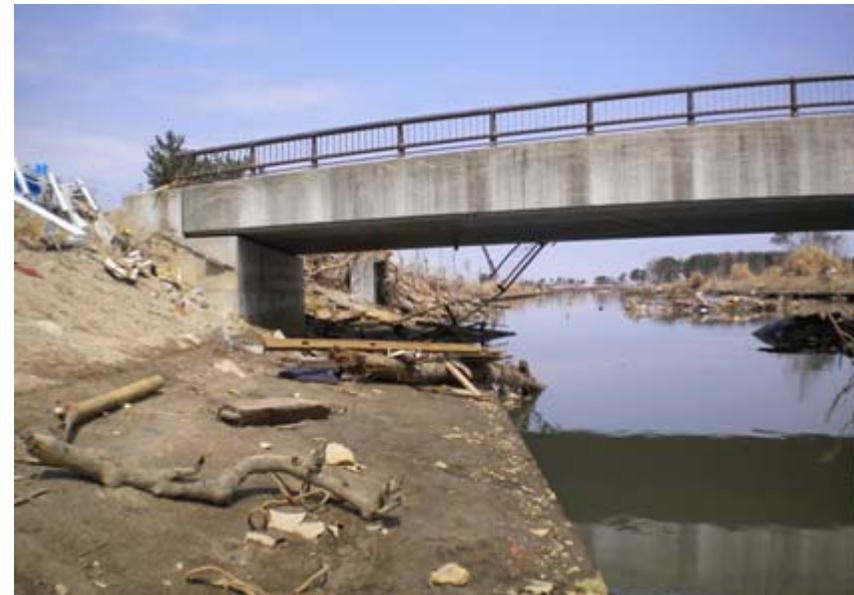
上流側から。橋梁本体は特に損傷は認められない。

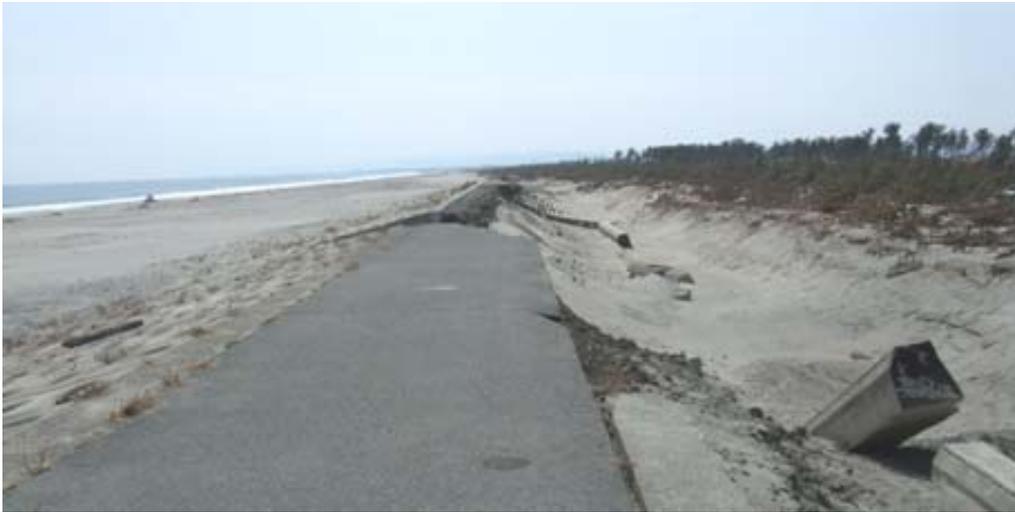
北釜付近の海岸。防波堤の裏側は洗掘されており、堤の一部が崩壊。

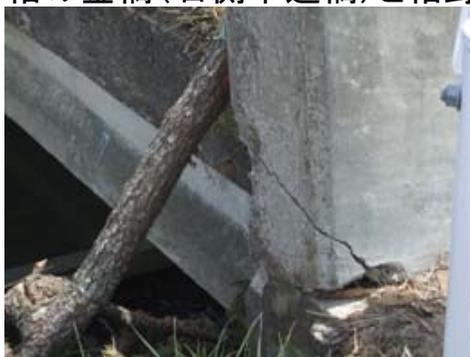
相の釜橋は親柱にひび割れがみられ、高欄にゆがみがあるものの、本体には特に損傷は認められない。

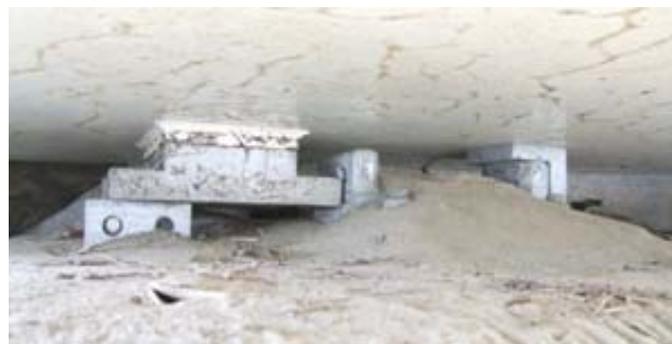
右岸側の支点。シューが左(下流側)に脱落。桁下面に汚れが付着

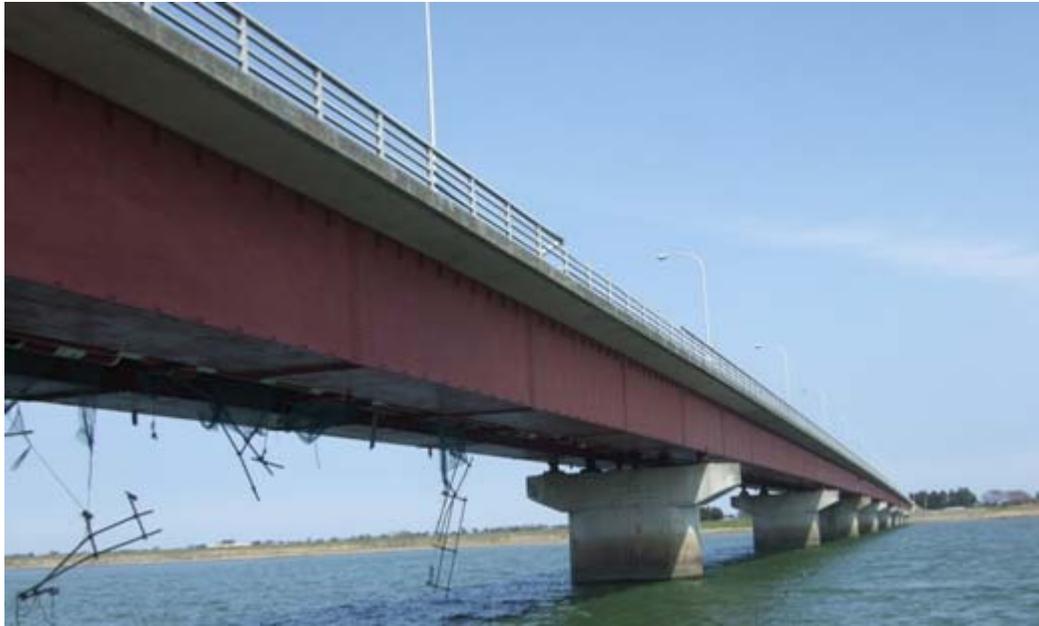
亘理大橋全景。漂流物が桁下面に付いている。右岸下流側から。
