2016年熊本地震における鋼斜張橋の損傷メカニズム

Numerical study on seismic behavior of the steel cable stayed bridge in 2016 Kumamoto Earthquake

本研究は、2016 熊本地震に代表される直下型地震が、曲線桁を有する 2 径間鋼斜張橋に作用する際の挙動を数値解析的に予測し、同橋梁の損傷メカニズムを解明するための一助とすることを目的としている。まず、鋼斜張橋として、県道 28 号に存在する桑鶴大橋の 2016 年熊本地震における被災状況を説明した。次に、被災分析するための FEM モデルを構築した。構築にあたって、被災状況を詳細に分析するために局部変形を考慮するシェル要素でモデル化を行った。同モデルを用いて振動特性を把握するため、振動の固有値解析を実施した。その際、ケーブルのモデル化に関する議論を行った。

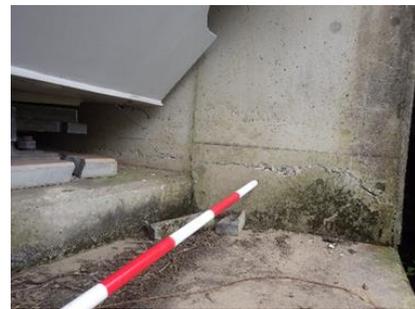
写真-1 A1パラペット

A1谷側のパラペット背面部のき裂が確認できる(写真-1)。ま

た、写真2のA1橋台谷側の舗装部分にヒビが入っていた。これらの損傷状況を踏まえて考えると、地震発生時はA1パラペットへ桁が衝突したと推測できる。

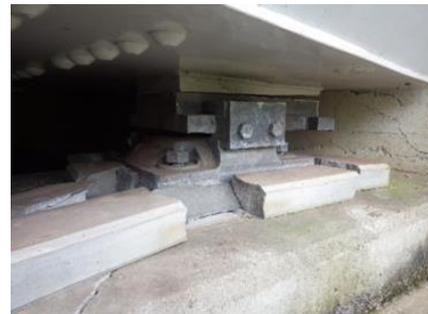
写真-3 A1谷側橋座

谷側の橋座の破壊(写真-3)と山側の支承部のベアリングプレート(写真-4)が確認できた。

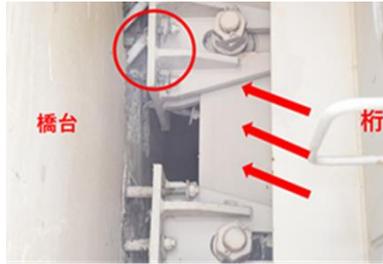
写真5 A1 鋼製ブラケット

鋼製ブラケットのボルトが破断していた(写真-5)。常時のブラケットの状態は確認できなかったが、写真-5より、桁がA1側へシフトして、橋台と衝突し、大きな力がブラケットのボルトに作用したと推測できる。

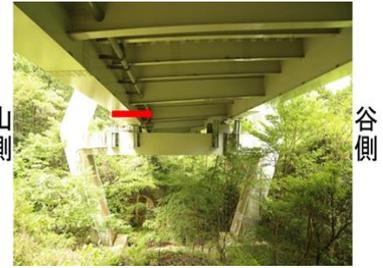
写真6 桁の水平移動

桁の谷側への約 0.8m 移動が見られた(写真-6)。写真-6はA2側から撮られたものである。この桁の移動によって支承が橋座から逸脱していた(写真-7)。

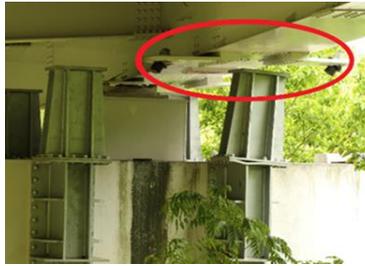
写真8 桁変位制限装置

桁の谷側への移動(写真-6)によって桁変位制限装置の鉛直ボルトが破断していた(写真-8)。

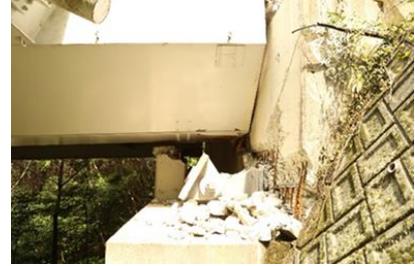
写真9 A2 谷側パラペット

桁がパラペット背面部に接触しており、パラペットが破壊されていた(写真-9)。このことから桁はパラペットへ衝突したことがわかる。

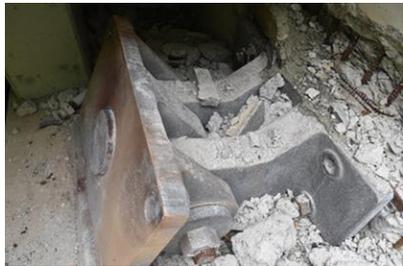
写真10 A2 谷側支承

パラペットの破壊によって山側のピン支承がパラペットか

ら外れ、破壊されていた(写真-10)。また山側、谷側共に支承は桁から逸脱していた。

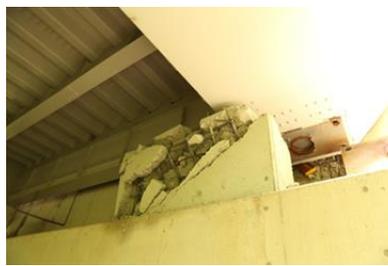
写真11 A2 谷側ブロック

山側の移動制限装置用コンクリートブロックがせん断破壊(写真-11)されていた。また、桁が上昇したことによってコンクリートブロックは破壊後には機能していなかったことがわかる。

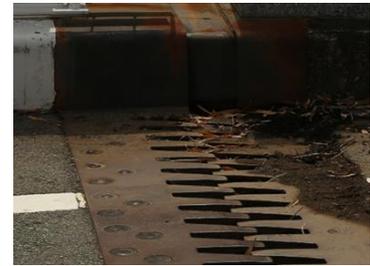
写真12 A1 山側の伸縮装置

A1 谷側の伸縮装置(写真-12)、A1 山側の伸縮装置(写真-13)ともにA2へ引っ張られるようにずれていた。谷側、山側のずれを比較すると山側の方が大きくずれている。A2の伸縮装置は押されて破壊されていた(写真-14)。

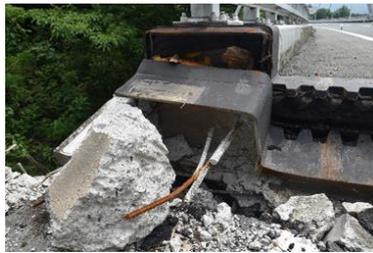
写真-15 ケーブルキャップ

A1 谷側縁部のケーブルキャップが抜け(写真-15)、たわんでいた(写真-16)。

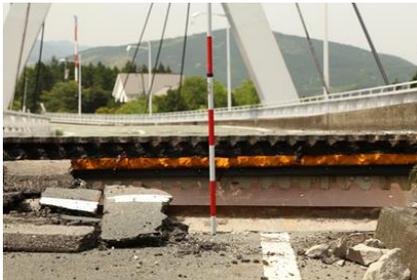
写真-17 A2 側の桁上昇

(図-6). A1, P1, A2 での谷側への移動量は約 0.2m, 0.8m, 0.6m であった。また、A2 で見ると桁は約 0.6m 上昇していた³⁾(写真-17)。

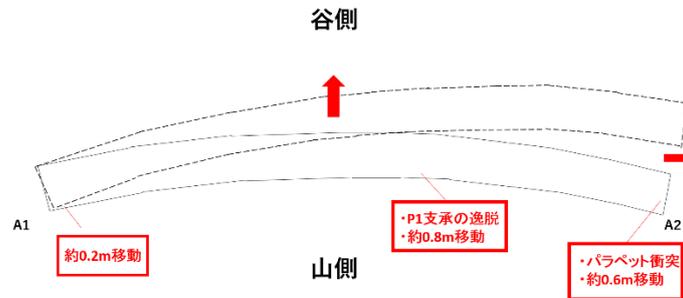
図-6 桁の移動

A1で谷側よりも山側の方がA2へ引っ張られるようにずれている。加えて、桁が橋軸角方向には谷側へ移動していることから、桁全体の動きで見ると谷側へ回転していることになる
