# 加速度センサを用いた道路照明柱の損傷 に対するスクリーニング方法の検討

本研究は、加速度センサを用いて道路照明柱の損傷を検知するスクリーニング方法について検討する。道路照明柱の1次振動成分付近のスペクトル形状に着目し、このスペクトル形状が安定して得られる加速度センサの選定および加振方法の考案を行う。多数の道路照明柱によるスペクトル形状の相対比較によりスペクトル乱れの形状を把握し、損傷種類との関連性について検討する。最後に、本スクリーニング方法の損傷検知に関する精度を明確にする。

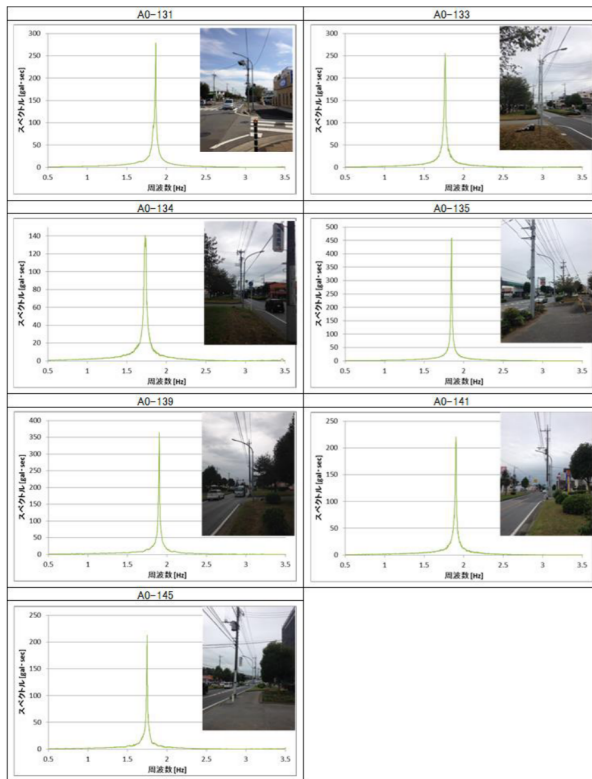
図-8 左右対称のスペクトル形状 (7/11 基)

対象道路照明柱の振動計測を行い、スペクトルの算出を行った結果、11基中7基の道路照明柱において、1次振動付近のスペクトル形状が左右対称(乱れ無)(図-8)であった。これら7基に対して、近接目視による二次調査を行った結果、損傷が確認できなかったことから、実際に健全であると推測される(表-2)。

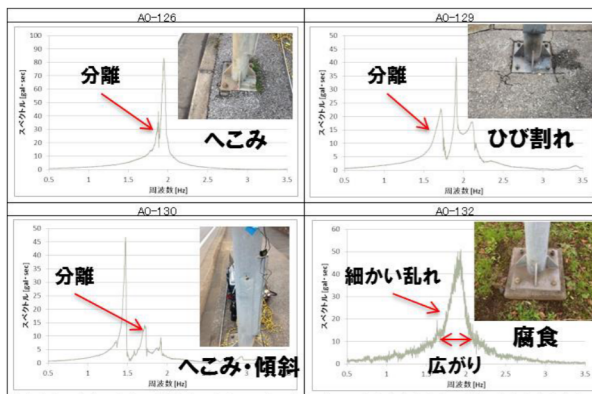
図-9 スペクトル形状乱れの特徴 (4/11 基)

一方、図-9 に示す 11 基中 4 基についてはスペクトル形状に乱れ(乱れ有)が生じており、同様に近接目視による二次調査を行った結果、へこみ、基礎部のひび割れ(沈下)、腐食等何らかの損傷が生じている(図-9)ことを確認した(表-2)。

スペクトル形状の乱れについては、へこみ・傾斜がある場合(スペクトルの分離)、腐食している場合(スペクトルの細かい乱れ、かつ広がり)等、損傷の違いにより異なるスペクトル形状が発現する傾向にある(図-9)ことを確認した。

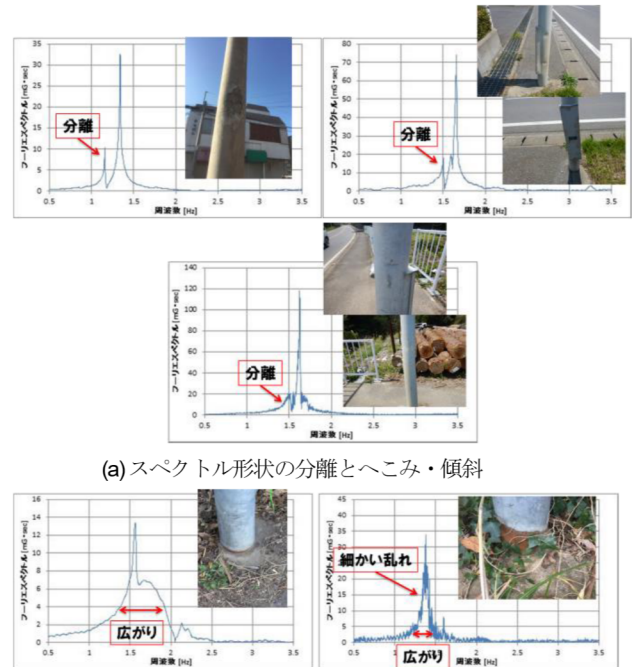
図-12 スペクトル乱れと損傷

次に、全数に対して近接目視または地中部腐食に対する非破壊検査機器<sup>9)</sup>を用いた二次調査を行ったところ、スペクトル乱れ無の道路照明柱に対して計 4 基、スペクトル乱れ有の道路照明柱に対して計 22 基に何らかの損傷が発生していることを確認した(表-3)。スペクトル形状の乱れが発生し、かつ損傷している計 22 基(表-3)に対して、長円形道路照明柱で実験した際と同様のスペクトル形状の乱れの特徴を確認した(図-12)。

(a) スペクトル形状の分離とへこみ・傾斜

(b) スペクトル形状の細かい乱れ・広がりと腐食
