# ボンゴシ材の長期的な腐朽の傾向と診断法の検討

A discussion for long-term decaying behavior and diagnosis of Ekki members

渡辺浩†

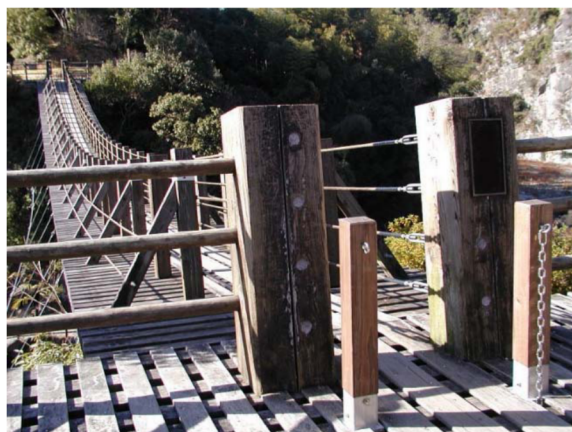
調査対象橋は、写真-1 に示す橋長 56m の吊床版歩道橋である。九州地方のある渓谷を跨ぐように平成 2(1990)年に架設された。本橋は兩岸の岩盤に締着された 4 本の鋼ワイヤーの上に直接床版材を敷き並べただけの簡単な構造を有しており、床版材に断面 150×150mm、長さ 3m のボンゴシ材 223 本が使用されている。これらには相互に 100mm の間隔がとられていることから目視診断が容易で、隣接部材の腐朽の影響を受けることはない。また木琴のようであるため打診に有利であり、機器を用いた診断も容易である。

写真-1 調査対象橋の全景（12年目）

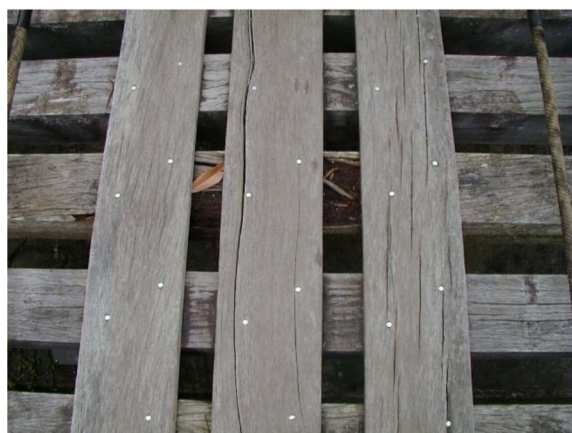
供用後 12 年が経過した平成 13(2001)年 10 月の時点では、写真-2 のような腐朽による断面欠損、また写真-3 のような床版下面に付着した木材腐朽菌の子実体が見られた。この子実体は一見健全と思われる床版でも観察され、

写真-2 著しく腐朽した床版材（12年目）

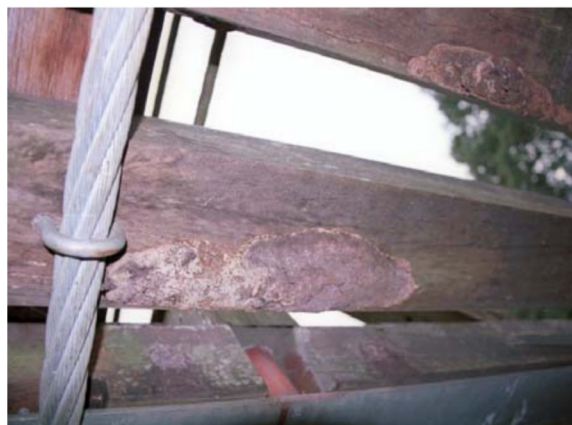
写真-3 下面に付着した子実体（12年目）

かなりの床版で腐朽が進んでいることが推察された。

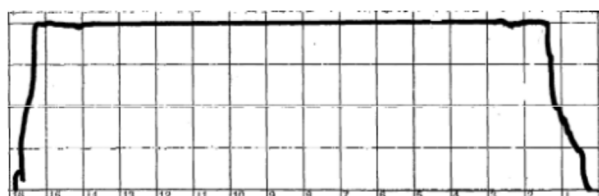
これに対して、子実体の有無、打診、超音波伝播速度は腐朽度との因果関係が大きいことがわかった。表-1はそれらを取りまとめたものである。なお打診では、6箇所の総和が7以上のものを異常と、また超音波伝播速度では、一般的な密度とヤング係数から求めた速度3892m/secの70%である2724m/sを下回るものを異常とした。すると、打診により異常と判定された床版材20本のうちの8割が超音波伝播速度でも異常と判定され、それらのほぼ全てで子実体が付着していることがわかった。図-1は健全材と異常とされた材の穿孔抵抗の測定例を示している。健全とされた(a)に対し、(b)では図の両端に位置する部材の上下縁部分にしか抵抗が測定されておらず内部では空洞に近いほどに腐朽が進行していたことから異常と評価されたことがわかった。

(a) 健全材の例

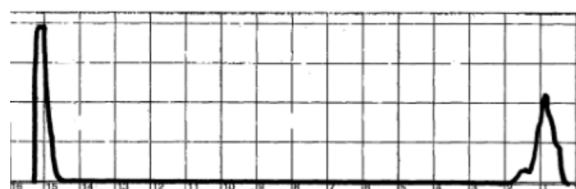
ピン打ち込み深さ測定では、図-1の表面の健全部がある程度厚ければ5mm程度という健全な値、それより薄ければ40mm以上という異常な値を示した。このため劣化度の定量評価には不適であることもわかった。

(b) 内部腐朽材の例

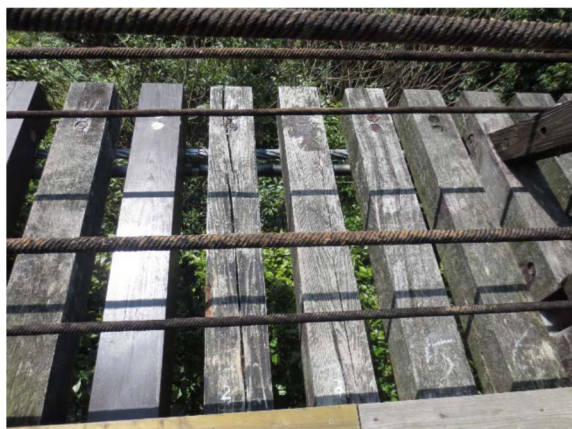
写真-4 25年目の床版材  
(左から2番目は直前に交換されたもので  
3番目はスギ材に交換されたものである)

目視診断では、部材表面に無数の割れが観察された。ただし写真-4のスギ材に見られるような大きなものではなかった。これはボンゴシを含む南洋材に特有の交錯木理によるものと考えられる。材表面は一樣に紫外線による白化が進行していたが堅く、相変わらず表面から内部の腐朽はうかがい知れない状況であった。子実体が付着していたのは表-6のように4本のみであった。このうち新鮮なものは1本のみで、他の3部材では小さく、枯れて機能を失っていた。なおこれらはいずれも12年目には子実体が見られなかった。

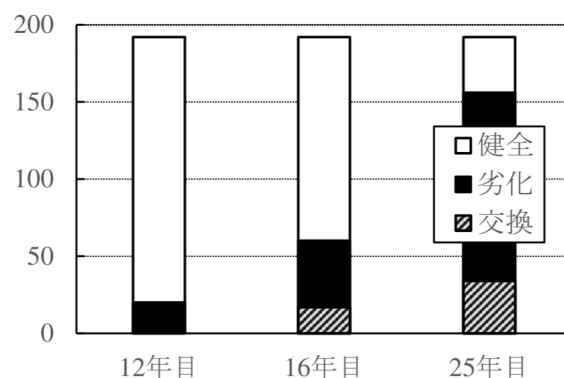
図-3は、各診断法で劣化と評価されたものの数をまとめたものである。なお、16年目診断までに17本が、25年目診断までにさらに17本が交換されたため、それらの評価はわからないが、評価は好転することはないとして積み上げてとりまとめている。

これによると、超音波伝播速度では、16年目から25年目の間に劣化と評価されるものが急増していることがわかる。超音波伝播速度測定は、センサ接触面の劣化の影響を受けることがあるが、全体的に劣化は進行していたことがうかがえる。

(a) 超音波伝播速度による評価

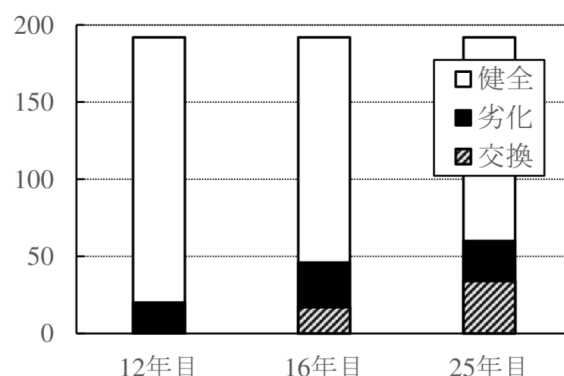
打診で異常とされたものは12年目診断で20本、16年目診断で29本であったものの25年目診断では26本と減少している。しかしながらこれは劣化と診断されたものが交換されたためであり、それを含めるとやはり増加

しており劣化は進行していたと考えることができる。

(b) 打診による評価

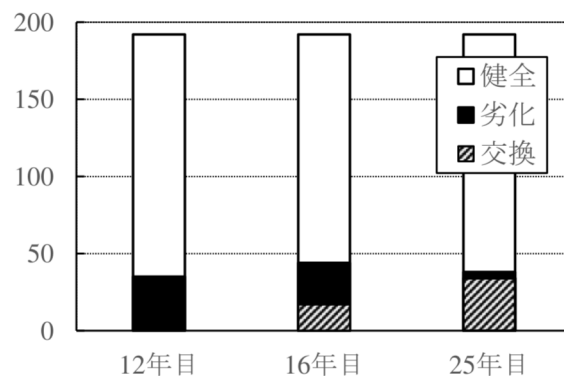
これに対し、子実体の有無により異常とされたものは 25 年目診断では 4 本しかなく、これは交換されたものが全て劣化とされていたと考えても減少していることがわかる。また 12 年目診断と 16 年目診断の間での増加も他の診断法と比較して小さい。これは子実体がなくなったものがあるためであり、供用が長期に渡るほどこれが劣化の指標になりにくくなることを示している。

(c) 子実体の有無による評価
