# 新旧部材の測定値を用いた集成材木橋の劣化評価

環境構造工学分野 及川 大輔

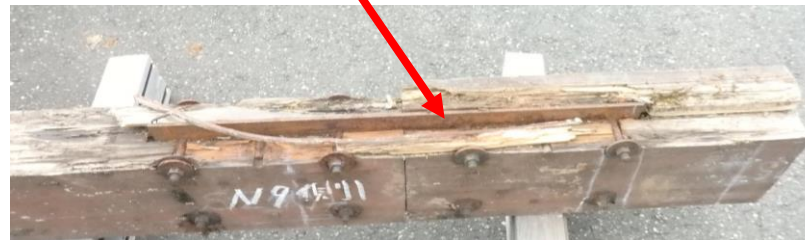
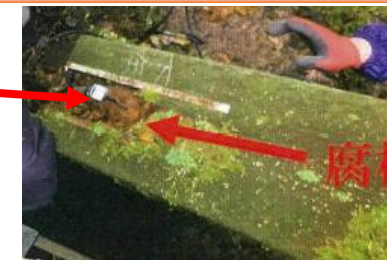
腐朽により断面が欠損

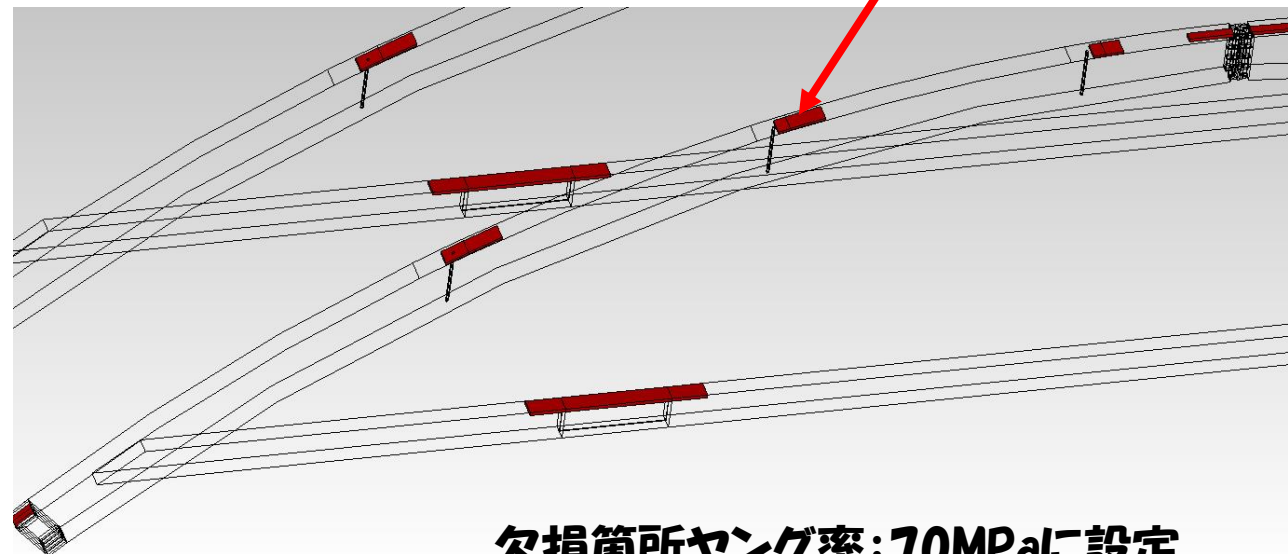
赤は欠損箇所

欠損箇所ヤング率: 70MPaに設定

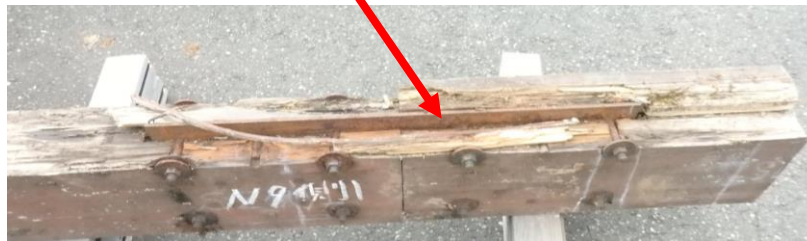
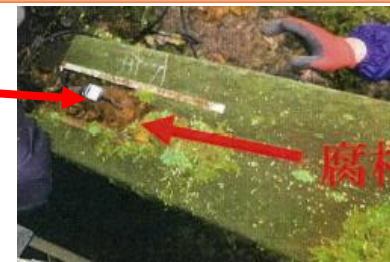
腐朽により断面が欠損

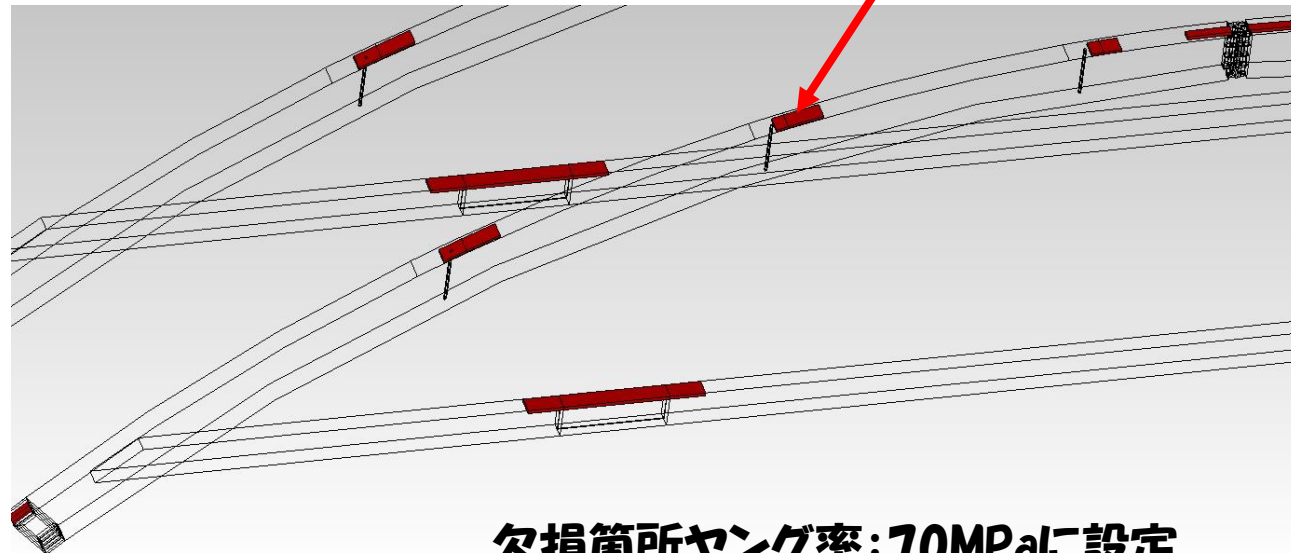
赤は欠損箇所

欠損箇所ヤング率: 70MPaに設定

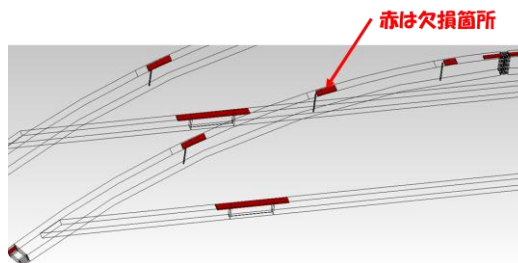
赤は欠損箇所

欠損の影響が振動数に影響

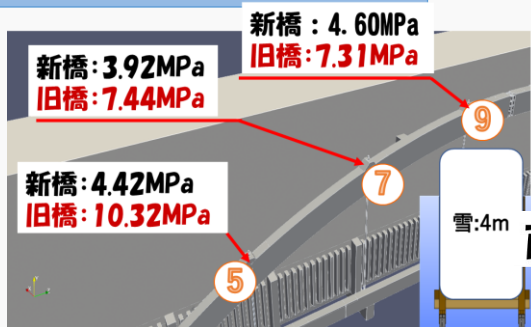
## 積雪4mの場合

積雪によっては  
**危ない状態に！！**

- ・除雪を実施しなくても安全な橋の考案
- ・集成材木橋でも正確に診断できる劣化診断法の構築
