# 異方性を考慮した木橋の

7020501 青野紫音

## 部分的腐朽が固有振動数に与える感度

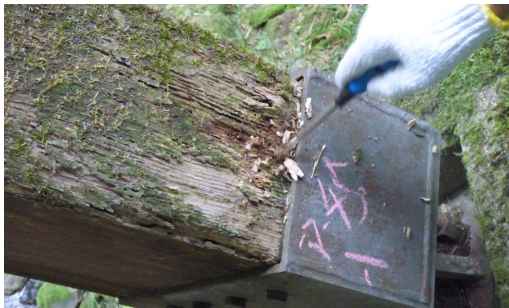
アーチ端部

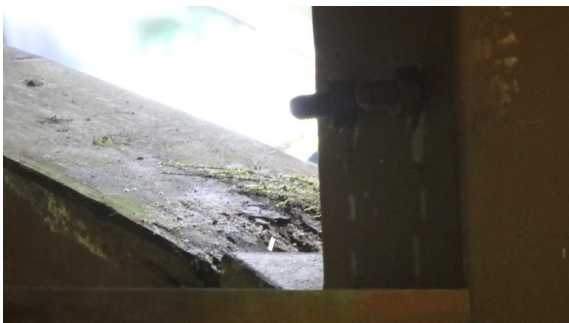
アーチと支柱の接合部

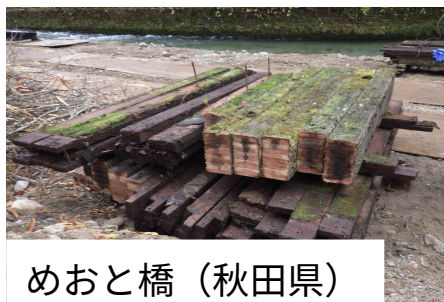
めおと橋 (秋田県)

架設から27年経過しためおと橋の部材測定値…残存ヤング率約80%
