# 加速度計搭載タブレット端末を用いた木製橋梁の振動特性調査

7021554 佐々木新

タブレット端末を用いて手軽に木製橋梁の振動特性を調査する方法の研究が進められている。  
過去に調査した橋梁(歩道橋)

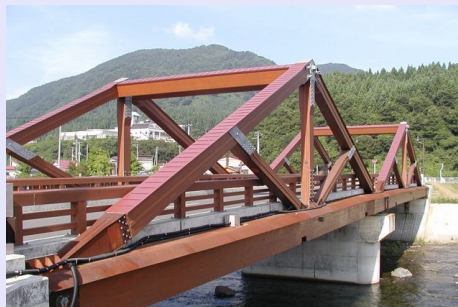
## 坊中橋

2つのトラス  
それぞれに  
試験を行う

- ・道路橋 (橋長55m)
- ・秋田県藤里町
- ・キングポストトラス木桁橋
- ・設計荷重25t(A活荷重)

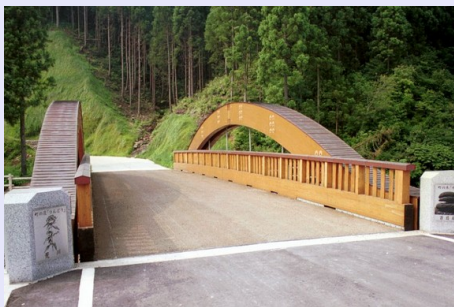
## 百目石橋

- ・道路橋 (橋長20.9m)
- ・秋田県大仙市
- ・自立式タイドアーチ橋
- ・設計荷重20t(A活荷重)

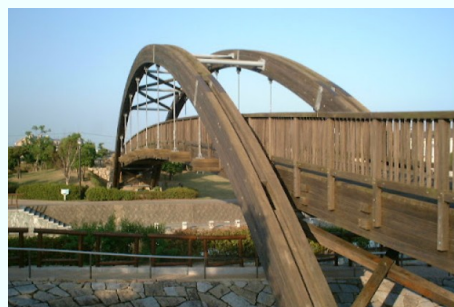
## みどり橋

- ・歩道橋 (橋長60m)
- ・徳島県藍住町
- ・ボンゴシ集成材
- ・中路式アーチ橋

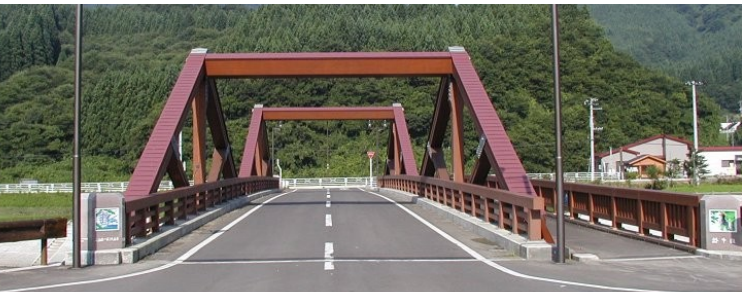
橋軸方向断面図

片側にのみ側道あり  
重量の偏りが振動の差に繋がった??

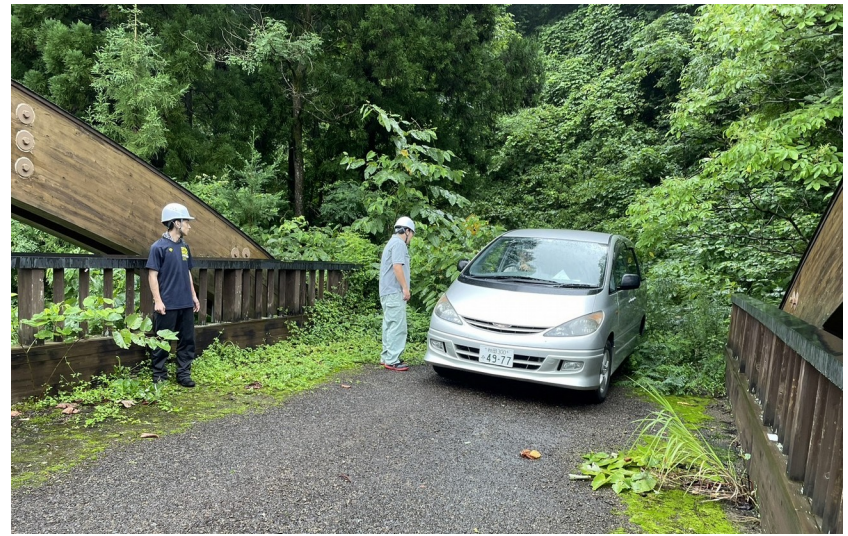
周辺環境を見ると目視で腐朽箇所が分かる。  
ゴミや草木が多数見られた→放置されていた??  
→メンテナンスは必要かも
