経年による固有振動数の低減データ（結果）から  
部材の劣化性状（原因）を推定する

解析上で木部材に部分的な腐朽（原因）を与えて  
振動解析を行い、  
部分的な腐朽が橋全体の振動数（結果）に  
どの程度影響を与えるか感度解析する

かじか橋（石川県 石川県民の森）

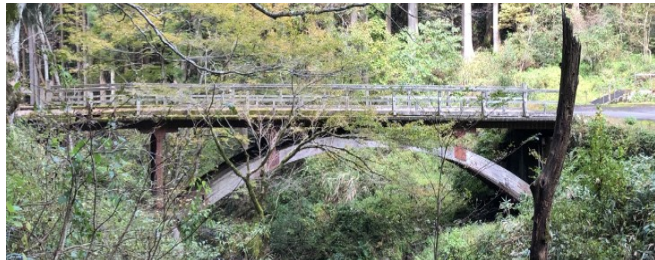
- ・竣工1987年12月（35年経過）
- ・橋長22.8m，幅員3.0m，ヒバ集成材
- ・近代木橋の上路アーチ橋として第一号橋

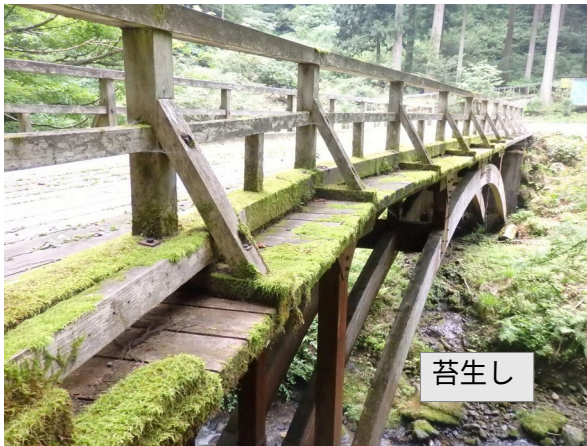
苔生し

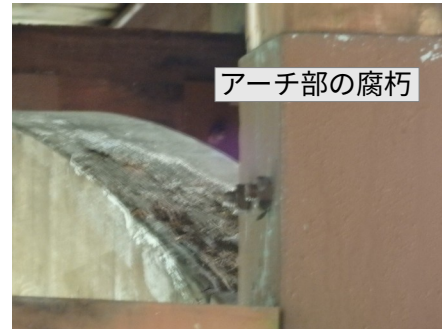
アーチ部の腐朽

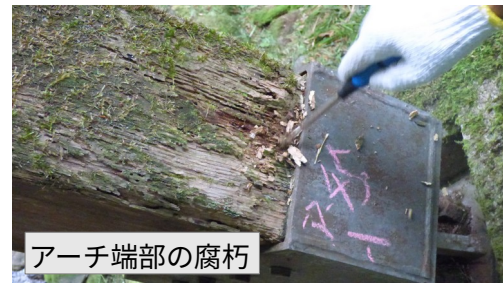
アーチ端部の腐朽

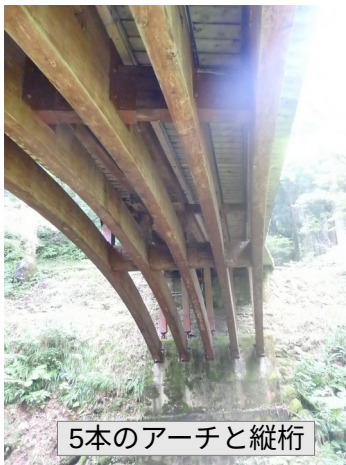
5本のアーチと縦桁

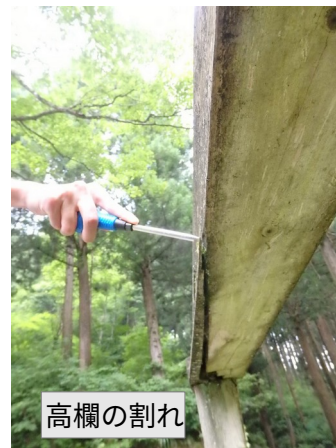
高欄の割れ

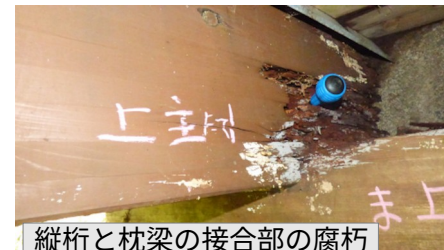
縦桁と枕梁の接合部の腐朽
