衝撃振動試験および動たわみ測定による実橋 RC 床版の健全度評価

Evaluation of Damage of Real RC deck slab using Impact vibration examination and Dynamic deflection measurement

宮村正樹*, 岩崎正二**, 出戸秀明***, 加藤哲****, 早坂洋平*****
Masaki Miyamura, Shoji Iwasaki, Hideaki Deto, Satoshi Kato, Yohei Hayasaka

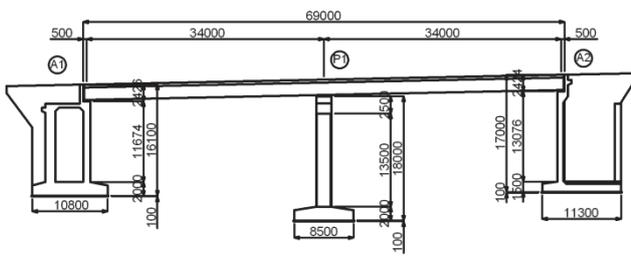
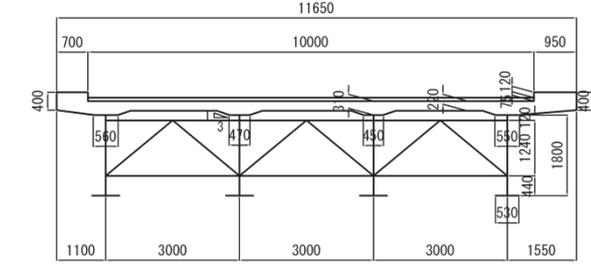
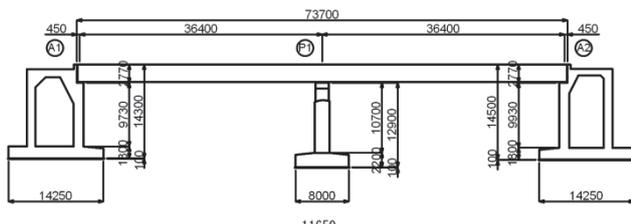
図-1 対象橋梁概略図

(1)葛丸川橋 (上:側面図, 下:断面図)

(2)滝名川橋 (上:側面図, 下:断面図)

(3)耳取川橋 (上:側面図, 下:断面図)

対象橋梁一覧表を表一1, 概略図を図一1に示す。なお、東北自動車道花巻～紫波間に位置する3橋であり、葛丸川橋および滝名川橋は、平成20～21年度に床版のほぼ全面

にわたり厚さ約6cmの上面薄層打ち替えを実施した橋梁であり、平成18年度に補修前の24時間動たわみ測定を行っている。また、耳取川橋は、平成23年度に床板の補修が予定されており、補修断面図を図-2に示す。

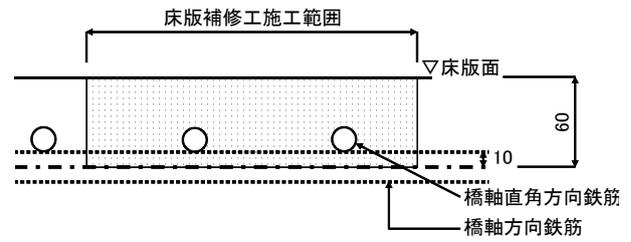
図-2 床板補修断面図

- ① 損傷部分をウォータージェット工法ではつき撤去 (平均6cm厚)
- ② 超速硬コンクリートで断面補修

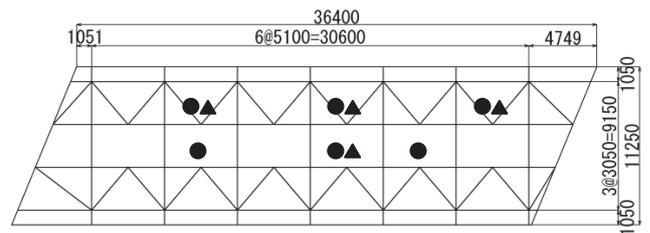
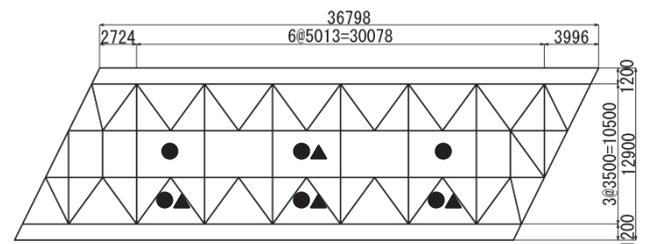
図-3 計測位置および加振位置

- 速度計設置位置
- ▲加振位置

なお、速度計センサの設置位置および重錘打撃位置は、橋梁全体系の1～3次モードと床版部分系の振動モードが測定可能な位置とし、支間の1/4点、1/2点、3/4点を基本としつつ、床版格間中央付近にセンサが設置されるように調整した。図-3 に計測位置および加振位置を示す。測定に用いた衝撃加振装置は重さ400Nの重錘とし、50cm程度の高さから落下させた。重錘の形状はφ230mm、L=200mmであり、舗装との接触面は高周波領域の影響を除去するため、厚さ12mmのゴムパッドを設置した。

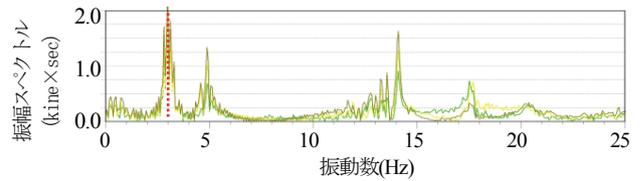
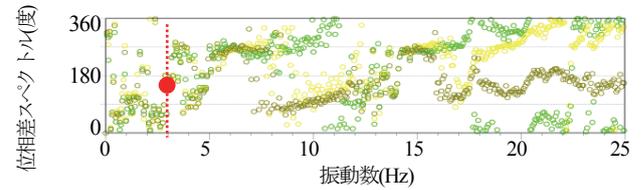
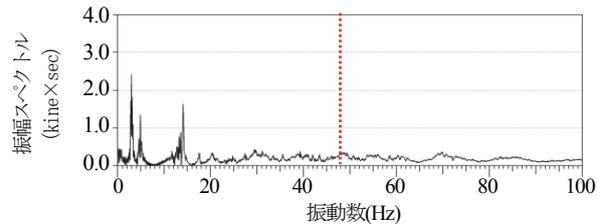
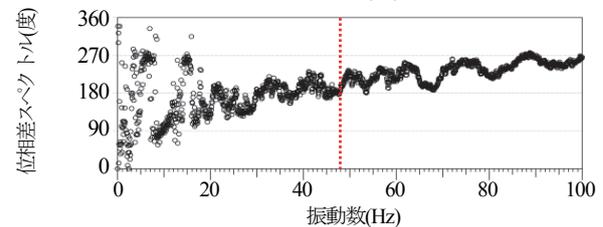
図-5 衝撃振動試験結果(滝名川橋)

(1)全体系1次 $f=3.0\text{Hz}$

(2)床版部分系1次 $f=48.0\text{Hz}$, 走行車線側

衝撃振動試験から得られる振幅スペクトルおよび位相差スペクトルの一例として、滝名川橋における支間中央打撃時(橋梁全体系1次モードおよび床版部分系1次モード卓越)の試験結果を図-5に示す。

なお、振幅スペクトルのピークが複数存在したため、振幅が卓越し、位相差が180度を示す振動数を基本とするとともに、各測点における振幅や位相差から固有振動モードを把握することで、構造物の固有振動数を特定した。滝名川橋と耳取川橋の橋梁全体系1～3次の振動モード図

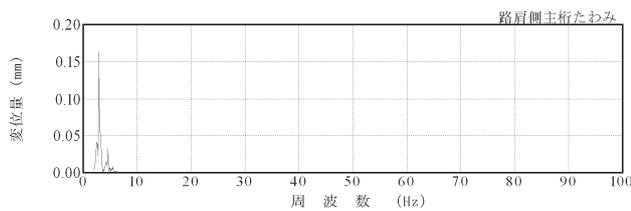
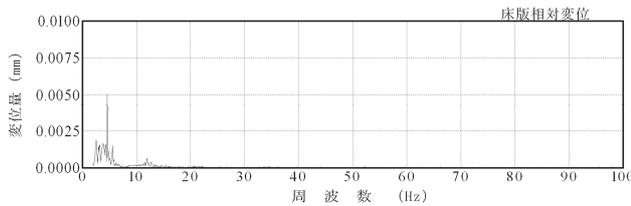
図-14 動たわみの分析結果 (葛丸川橋)

(1)主桁たわみの周波数分析結果

(2)床版相対変位の周波数分析結果

動たわみに着目した周波数分析結果として、主桁および床版の相対変位に対する振幅スペクトルを図-14～図-16に示す。

このように、一般走行車両の通行荷重により発生する床版のたわみに着目した周波数分析結果では、衝撃振動試験における橋梁全体系1次の固有振動数である3～4Hz付近に振幅スペクトルの卓越が見られたが、40～50Hz付近に振幅スペクトルの卓越は確認されず、動たわみ測定結果から床版部分系の固有振動数を把握することは困難であった。なお、橋梁全体系1次の固有振動数の把握は可能であり、表-10に示すように衝撃振動試験による実測固有振動数と一致した。

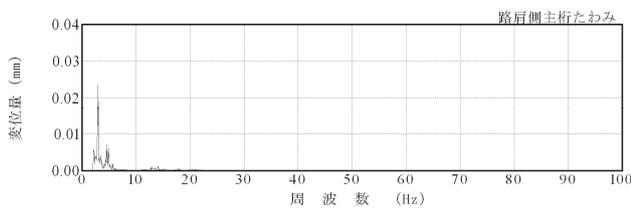
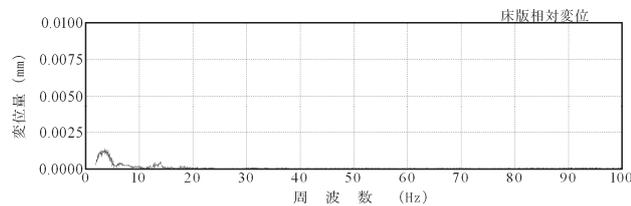
図-15 動たわみの分析結果 (滝名川橋)

(1)主桁たわみの周波数分析結果

(2)床版相対変位の周波数分析結果

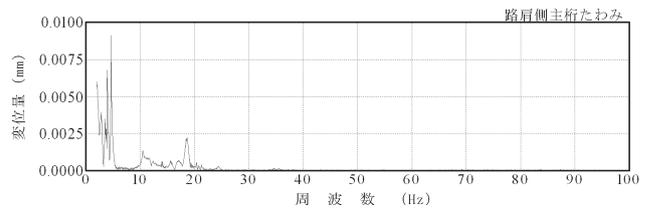
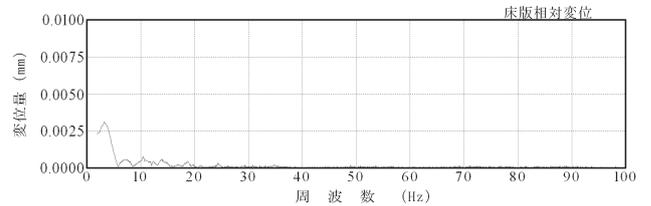
図-16 動たわみの分析結果 (耳取川橋)

(1)主桁たわみの周波数分析結果

(2)床版相対変位の周波数分析結果
