# 局所的腐朽による木橋の固有振動数の影響

7022548 米谷尚輝

# 対象橋梁

## <めおと橋>

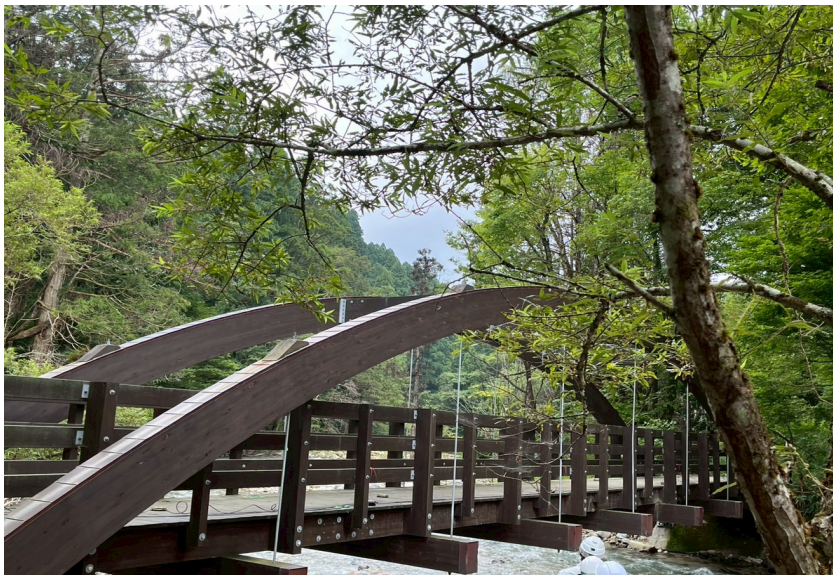
| 橋種 | 中路式2ヒンジアーチ橋 | |
| 施工年度 | 2020年 | |
| 使用材料 | アーチ・床桁・縦桁 | 秋田スギ集成材 |
| | 横構・床版・高欄部 | 秋田スギ製材 |
| 橋長 | 23m | |
| 支間長 | 20m | |
| 幅員 | 1.5m | |
| 所在地 | 秋田県秋田市仁別国民の森 | |
| 用途 | 歩道橋 | |
