2016年熊本地震における鋼斜張橋の損傷メカニズム

Numerical study on seismic behavior of the steel cable stayed bridge in 2016 Kumamoto Earthquake

本研究は、2016 熊本地震に代表される直下型地震が、曲線桁を有する 2 径間鋼斜張橋に作用する際の挙動を数値解析的に予測し、同橋梁の損傷メカニズムを解明するための一助とすることを目的としている。まず、鋼斜張橋として、県道 28 号に存在する桑鶴大橋の 2016 年熊本地震における被災状況を説明した。次に、被災分析するための FEM モデルを構築した。構築にあたって、被災状況を詳細に分析するために局部変形を考慮するシェル要素でモデル化を行った。同モデルを用いて振動特性を把握するため、振動の固有値解析を実施した。その際、ケーブルのモデル化に関する議論を行った。

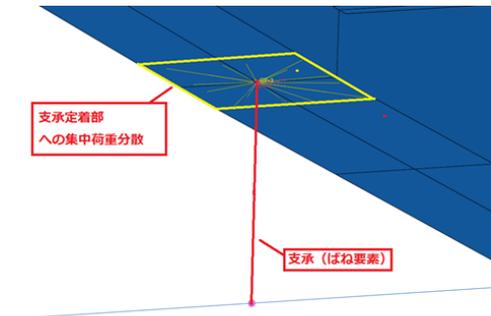
図-7 主桁のケーブル定着部

桁の移動を再現するため、支承部はバネ要素で構築し(図-7)、橋軸直角方向の回転を除いて固定とした。バネ要素の接合部は実際の支承の寸法へ荷重が分散するように設定した。

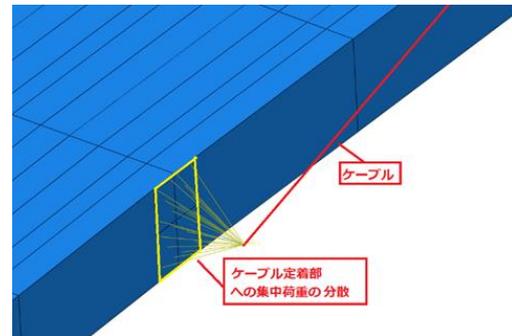
図-8 主桁のケーブル定着部

箱桁のケーブル定着部は剛結のままだと集中荷重がかかる可能性があったため、定着部の寸法に荷重が分散するように設定した(図-8)

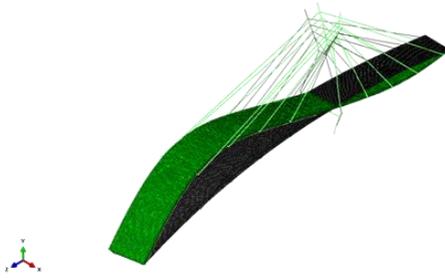
図-9 1次モード

図-9は解析モデルの1次モード図である。表-2を見ると固有値は、49.4、周期が0.89(s)であった。図-9を見ると橋軸方向へ波打っている。また有効質量比はY軸方向が0.30と大きい。これは橋軸方向へ桁が波を打っている形状になっていることが要因だと考えられる。よってこのモードは橋軸方向の1次モードだと言える。図-10は解析モデルの2次モード図である。表-2を見ると固有値は172、周期は0.48(s)であった。図-10を見ると橋軸直角方向(X軸)へ大きく移動している。有効質量比はX軸方向が0.90と大きく橋軸直角方向の1次モードだと言える。またZ軸回転の有効質量比も0.92と大きな値を示していることから橋軸方向に回転しながら橋軸直角方向へ移動していることがわかる。図-11は解析モデルの3次モード図である。表-2を見ると固有値は246、周期は0.40(s)であった。有

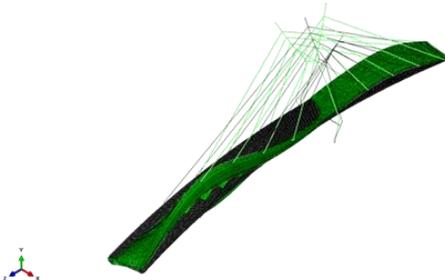
図-11 3次モード

効質量比はY軸方向が0.05と最も大きく、これは桁のねじれが要因と考えられる。図-11を見ると他の方向へのモードであると考えられる。図-12は解析モデルの4次モード図である。表-2を見ると固有値は259、周期は0.39(s)であった。有効質量比はY軸方向が0.09と大きい。このモードは橋軸方向の2次モードだと言える。

- (1) 本橋梁への固有値解析の結果から各モードにおける固有周期、変形が確認できた。また、桁のねじれが3次モード(図-11)で発生した。これはケーブル定着点の配置や橋梁の不等径間がねじれの発生要因であると考えられる。固有値解析において複雑な変形を示すことから、今後、より詳細なモデルで損傷メカニズムを解明する必要がある。
- (2) 今回の固有値解析ではケーブルの挙動を考慮していない。したがって動的解析においてケーブルの挙動を明らかにするために、要素数を変更する必要がある。またケーブルに張力を与える必要がある。
- (3) 実際の被害では桁と橋台の衝突が見られた。衝突を再現するために橋台のモデルを構築する必要がある。
- (4) 実際の被害ではP1橋脚部の桁変位制限装置のボルト破断、A2移動制限装置用コンクリートブロックのせん断破壊が見られた。したがって動的解析を行う際に落橋防止シ

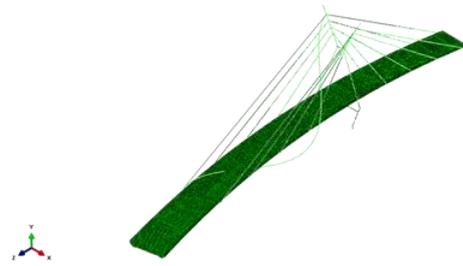
図-13 ケーブルの座屈発生

ここで4. FEMモデル構築で述べたケーブルの要素数についての検証を行った。実際の固有値解析ではケーブルの要素数を1に設定したが、他の部材と同様の要素の分け方してみると、図-13のようになった。ケーブルの座屈が発生し、橋梁全
