# ボンゴシ材の長期的な腐朽の傾向と診断法の検討

A discussion for long-term decaying behavior and diagnosis of Ekki members

渡辺浩†

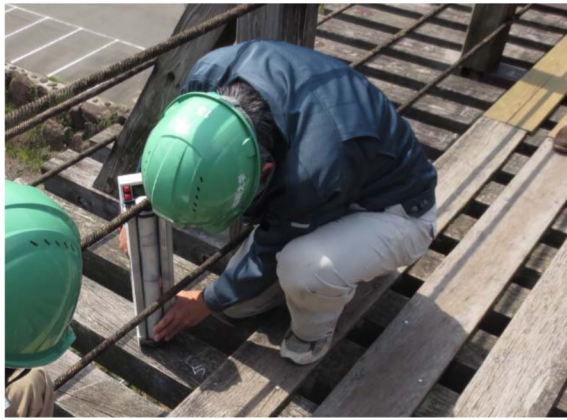
写真-5 穿孔抵抗値の測定の様子

3.2の診断結果を検証するために、IML RESI F300Sを用いて深さ毎の穿孔抵抗値を測定した。写真-5はその様子である。測定対象は超音波伝播速度と打診の結果から推定される劣化度が様々となるように24本を選んだ。表-10はその結果をとりまとめたものである。また図-2はいくつかの穿孔抵抗値の結果である。ただし右端が上面、左端が下面で横軸の1目盛りが1cmであり、折れ線が深さ毎の抵抗値を示している。
