# 木部材の部分的腐朽が木橋の固有振動数に与える影響

環境構造工学分野 8021801 青山 昌樹 指導教員 後藤 文彦

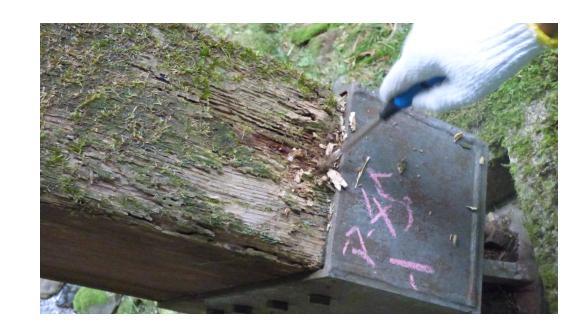
写真-1 アーチ端部の腐朽

感度解析の対象とした かじか橋の概要を表-1 に 示す.かじか橋は 1987 年に架設された上路アーチ 道路橋で,大断面集成材を使用した木車道橋の中で もアーチ橋としては第1号橋である.架設から 35 年が経過しているが,2019年の健全度調査による 目視試験からも木部材の腐朽は明らかである.その 際の写真を写真-1,に示す.

構造的に重要な部材であるアーチには,目視試験 で腐朽が見受けられた端部  $A_1$ , $A_5$ (写真-1)と,目 視試験でも腐朽が見受けられ,かつ鋼板で覆われて 雨水が滞留しやすいと予想される支柱接合部の  $A_2$ ,  $A_3$ ,  $A_4$ を設定する.各箇所で腐朽範囲は,深さが アーチ高さの上側 1/4 (125mm), 長さが1000mm 程度,幅がアーチ幅の200mmとなっている.これ らは著者らの既往研究 $^{2)}$ と同じ設定である.図-2 の青緑色の箇所が設定した腐朽箇所である.

なっている.ねじれ逆対称1次モード(緑色)も鉛 直逆対称 1 次モードと同様に  $A_2$ ,  $A_4$ ,  $C_2$ ,  $C_4$ の 箇所で感度が高くなっている.鉛直対称1次モー ド(橙色)は $A_3$ ,  $C_2$ ,  $C_4$ の箇所で感度が高くなっ ている.これらのことから腐朽箇所と振動モードに おける感度の関係を考察すると,振動の腹となる 箇所(図-13)は感度が高く,振動の節となる箇所 (図-14)は感度が低いと言える.すなわち振動試験 によって振動モードごとの固有振動数の低減を確認 することで,振動の腹になる部分の劣化を評価する ことができる.一方で写真-1に見られるような部 材端部などの振動の節の箇所の劣化は固有振動数へ の感度が低いため,目視試験等で劣化を確認するこ とが重要である.この結果の一部は既往研究<sup>2)</sup>で も示しているが,本研究では感度の高低を新たに回 帰直線の傾きという定量値で示している.

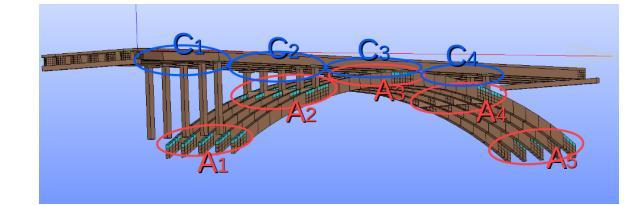
図-1 解析モデル腐朽箇所 全景

対象橋梁の解析モデルに対して感度解析をするた めの仮想的な腐朽を与える.腐朽を与える箇所を 図-1,図-2に示す.橋軸方向と幅員方向で腐朽箇所 を,アーチ部材で $a_{a} \sim a_{a}$ , $a_{b} \sim a_{c}$ , $a_{c} \sim a_{\epsilon}$ ,  $a_{t} \sim a_{c}$ , $a_{a} \sim a_{o}$ とする.縦桁の支柱との接合 部で $c_{a} \sim c_{a}$ , $c_{b} \sim c_{c}$ , $c_{c} \sim c_{c}$ とす る.また $a_{b} \sim a_{b}$ をまとめて $A_{1}$ とする.同様に  $A_{2}$ , $A_{3}$ , $A_{4}$ , $A_{5}$ , $C_{1}$ , $C_{2}$ , $C_{3}$ , $C_{4}$ とする.これ らの箇所に腐朽を与える理由は以下の通りである.

図-1 の赤丸で囲まれた  $A_1 \sim A_5$ ,  $C_1 \sim C_4$  の計9 箇所に対して「1箇所ごとに」ヤング率を段階的に 下げていく.ヤング率は腐朽箇所へそれぞれ健全 時(9.6GPa),健全時の0.9倍(8.64GPa),0.8倍, 0.7倍,…,0.1倍,0.05倍,0.02倍,0.01倍の計 13段階を与える.ヤング率の他,比重0.459,ポ アソン比0.4は腐朽の段階に依らず一定に腐朽箇 所へ与える.腐朽箇所以外の部材の物性値は表-2, 表-3を一定に与える.以上,(13段階の腐朽ヤング 率)×(9箇所)=117ケースの振動解析の結果から 各部材の部分的な腐朽が木橋の固有振動数に与える 影響を見る.

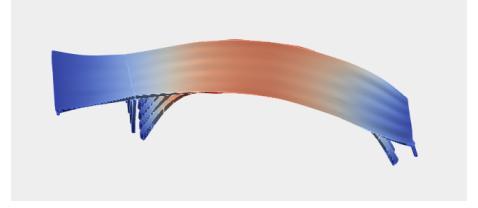
図-3 水平1次モード

1 ケースごとの解析値からは,水平1次モード (図-3),鉛直逆対称1次モード(図-4),ねじれ逆対 称1次モード(図-5),鉛直対称1次モード(図-6) の4つのモードの固有振動数を見る.高次の振動 モードは実際の振動試験で測定することが難しいた め,今回は低次のこれら4つのモードを扱う.

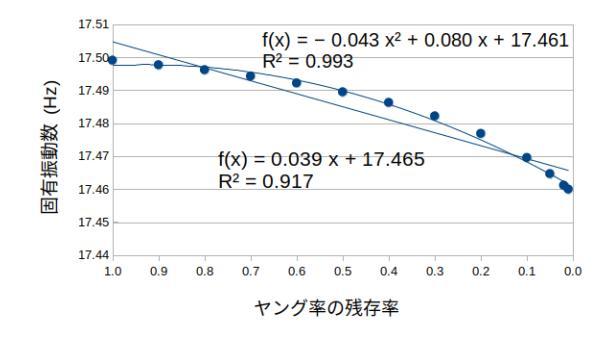
図-7 A<sub>1</sub> 腐朽時の鉛直逆対称 1 モードの低減

振動解析の結果の一部を図-7,図-8に示す.グラ フは $A_1 \sim A_5$ , $C_1 \sim C_5$ の腐朽箇所9つと振動モード 4つ, $a_b \sim a_c$ , $a_c \sim a_{\epsilon}$ , $a_t \sim a_{\epsilon}$ , $c_b \sim c_c$ , $c_t \sim c_{\epsilon}$ の腐朽箇所25個と振動モード4つをかけ合わせた 分だけあるが,今回は省略して図-7と図-8のみを 示す.前述の通り,決定係数 $R^2$ はどのケースの回 帰も1に非常に近い値になったため,今回は感度の 判定を回帰直線の傾きの大きさで行う.

図-7,図-8は結果の一例だが,表示していない

どの腐朽箇所と振動モードでも,固有振動数の低減 は二次の多項式か対数式に非常にきれいに回帰式が 求められた.2つの関係が一意に式で表されるとい うことは,将来的には低減式を求めることができれ ば,橋梁の固有振動数の測定値から部材のヤング率 が推定できるということを示唆する.この結果は今 後経年による固有振動数の測定値の低減から部材の ヤング率を推定する手法を構築するための大きな足 がかりとなる.

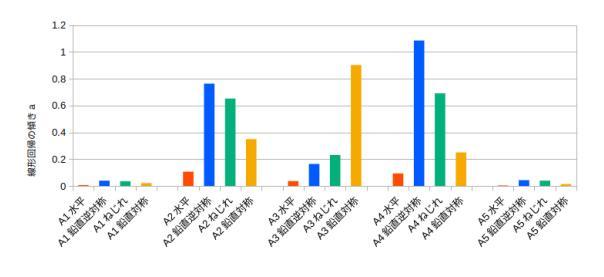
図-9 A<sub>1</sub>~A<sub>5</sub>の感度解析結果

$A_1 \sim A_5$ ,  $C_1 \sim C_4$ の9つの腐朽箇所ごとに水平1 次モード,鉛直逆対称1モード,ねじれ逆対称1次 モード,鉛直対称1次モードの固有振動数の低減に ついて,それぞれ図-7,図-8のようにグラフを作成 して回帰直線の傾きを取り出し,棒グラフにまとめ たものが図-9と図-10である.図-9はアーチの感 度解析結果,図-10は縦桁接合部の感度解析結果で ある.横軸は腐朽箇所ごとの振動モード,縦軸は回 帰直線の傾きの大きさとなっている.

A<sub>1</sub>~A<sub>5</sub>, C<sub>1</sub>~C<sub>4</sub>の腐朽についてのグラフである 図-9と図-10を見ると,水平1次モード(赤色)は どの箇所でも感度が低い.鉛直逆対称1次モード (青色)はA<sub>2</sub>, A<sub>4</sub>, C<sub>2</sub>, C<sub>4</sub>の箇所で感度が高く

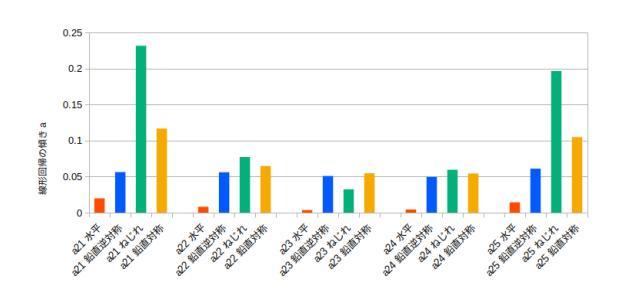
図-11 *a*<sub>か</sub>~*a*<sub>こ</sub>の感度解析結果

また同様に $a_{b} \sim a_{z}$ , $a_{z} \sim a_{z}$ , $a_{t} \sim a_{z}$ , $c_{b} \sim c_{z}$ ,  $c_{t} \sim c_{z}$ ,の 25 個の腐朽箇所ごとに水平 1 次モード, 鉛直逆対称 1 モード,ねじれ逆対称 1 次モード,鉛 直対称 1 次モードの固有振動数の低減について回帰 直線の傾きを取り出し,棒グラフにまとめたものの 一部が図-11,図-12 である.図-11 は $a_{b} \sim a_{z}$ の 感度解析結果,図-12 は $c_{b} \sim c_{z}$ の感度解析結果で ある.横軸は腐朽箇所ごとの振動モード,縦軸は回 帰直線の傾きの大きさとなっている.

$a_{th} \sim a_{c}$ ,  $a_{th} \sim a_{c}$ ,  $a_{th} \sim a_{c}$ ,  $c_{th} \sim c_{c}$ ,  $c_{th} \sim c_{c}$ の腐朽についてのグラフの一部である図-11 と図-12 を見る. ねじれ逆対称 1 次モード(緑 色)は幅員方向で非対称に振動するモードであり, これは $A_{1} \sim A_{5}$ ,  $C_{1} \sim C_{4}$ の腐朽と同様に振動の腹と なる箇所は感度が高く,振動の節となる箇所は感度 が低いと言える結果となった.

一方鉛直逆対称 1 次モード(青色)を見ると,腐 朽箇所に依らずほとんど一定の値となった.これは  $A_1 \sim A_5$ ,  $C_1 \sim C_4$ を腐朽させた結果と異なるものと なった.その要因は,鉛直逆対称 1 次モードは幅員 方向で非対称に振動するモードで,そのようなモー ドはアーチや縦桁が 1 本だけ腐朽しても他 4 本の それらが健全であれば剛性を保ち固有振動数は低減 しにくいためと考える.よって鉛直逆対称 1 次モー ドの固有振動数が低減するときは複数本のアーチや 縦桁が腐朽していると予想される.
