秋田大学大学院工学資源学研究科土木環境工学専攻
秋田県立大学木材高度加工研究所
土木学会東北支部秋田ブランチ
東日本大震災に関する東北支部学術合同調査委員会

東日本大震災 宮城県沿岸部 橋梁構造物等調査について (第1版)

2011.05.02

秋田大学大学院工学資源学研究科土木環境工学専攻 徳重英信, 後藤文彦,
秋田県立大学木材高度加工研究所 佐々木貴信, 千田知弘

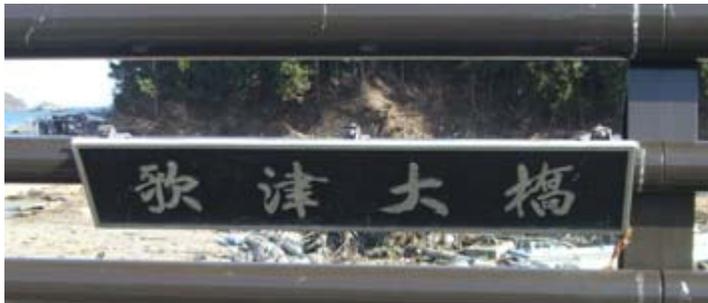
残存した上部工高欄部の銘板
矩形橋脚部の上部工は全て流失。
写真右: 円柱橋脚部の上部工は残存

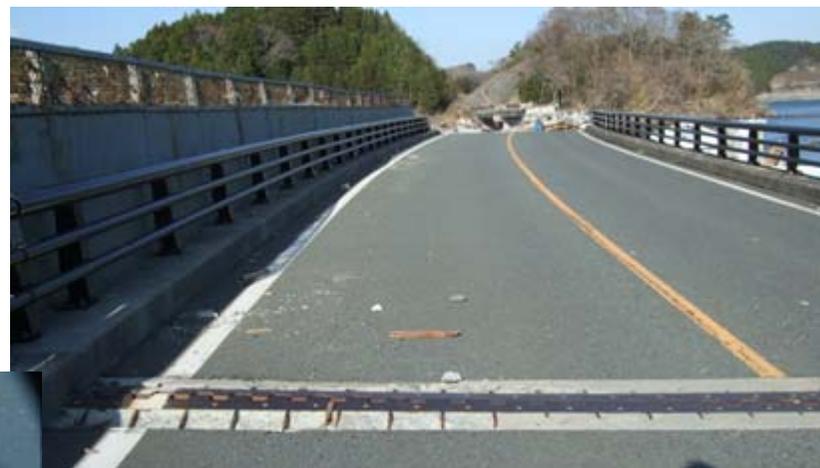
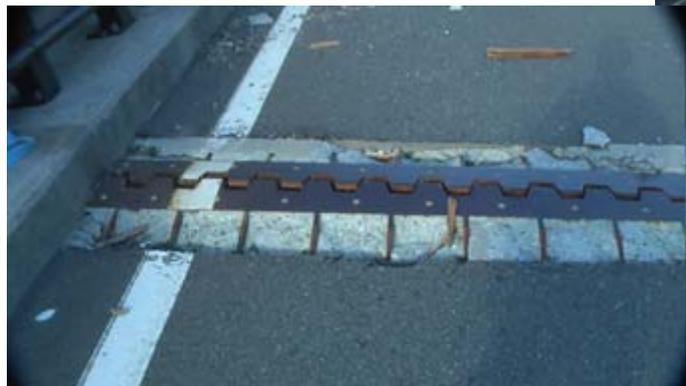
上・左:残存している上部工(上奥は流失)
伸縮継ぎ手の陸側が浮き上がっている。

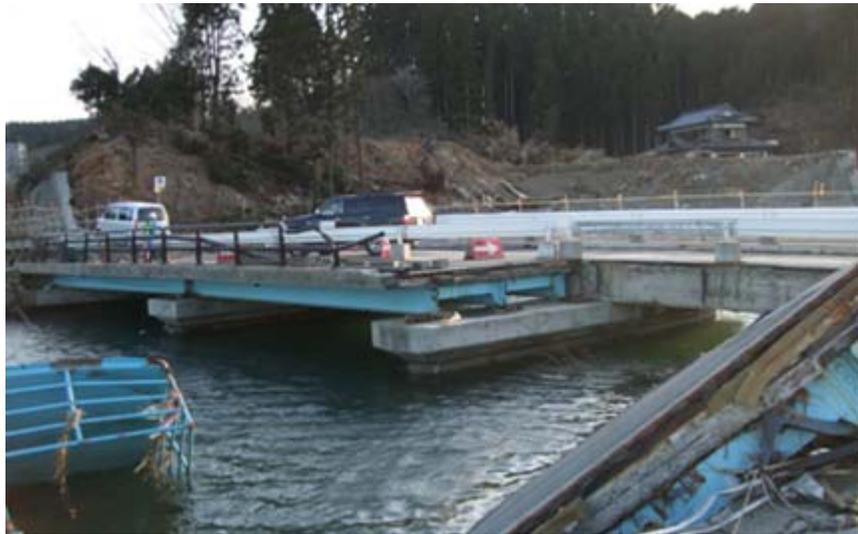
左岸側を下流からみたところ。1車線分の上部工が
手前右にある。

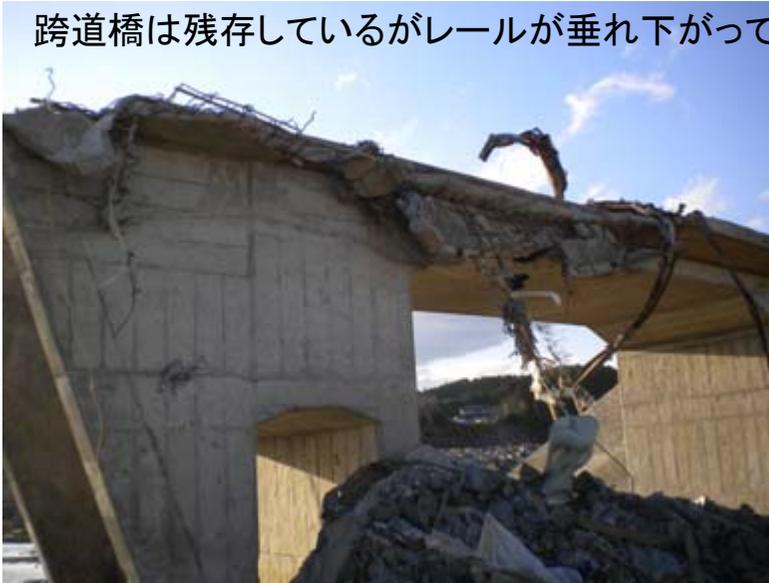
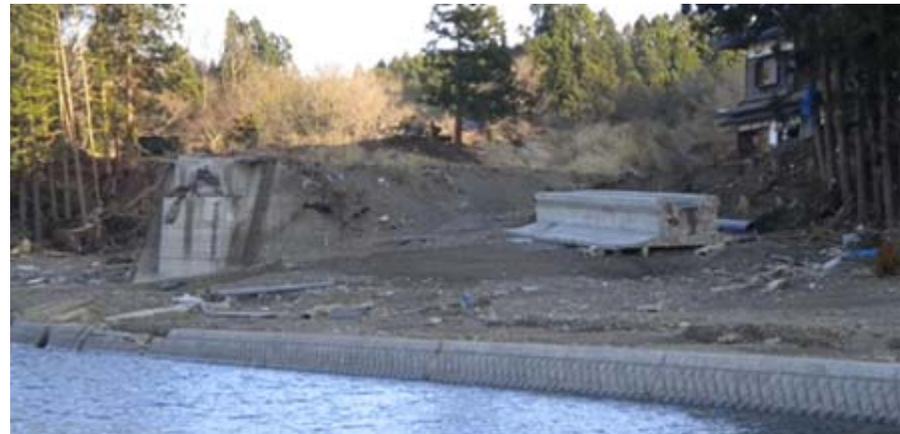
裏込めの盛土は崩壊。橋台がわずかに残っている。

左: 左岸に上流側に流された上部工,

右: 右岸上流側に流された上部工

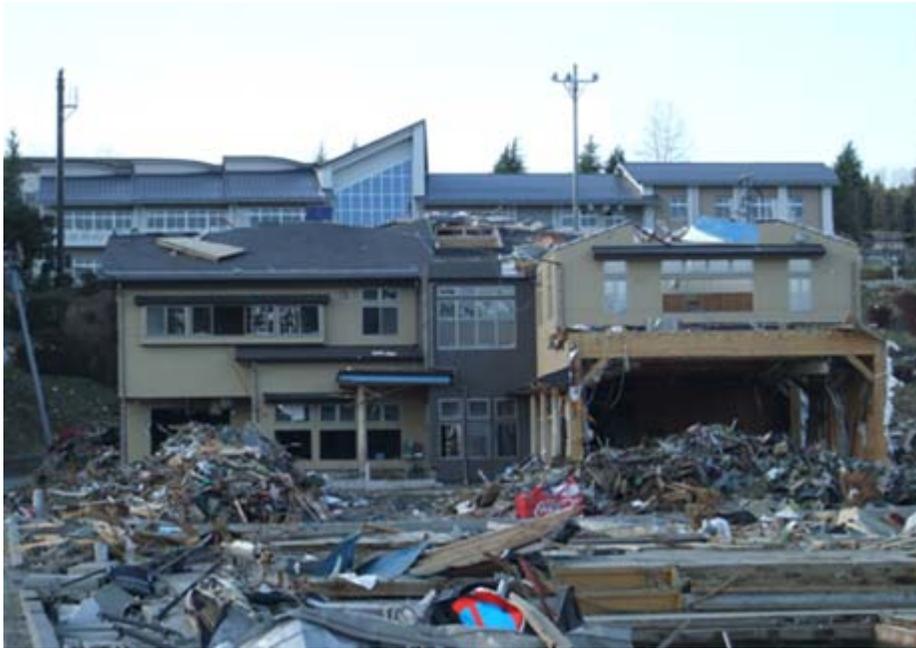
南三陸町歌津公民館(奥は伊里前小)

公民館は木造であるが、大きな損傷はない模様

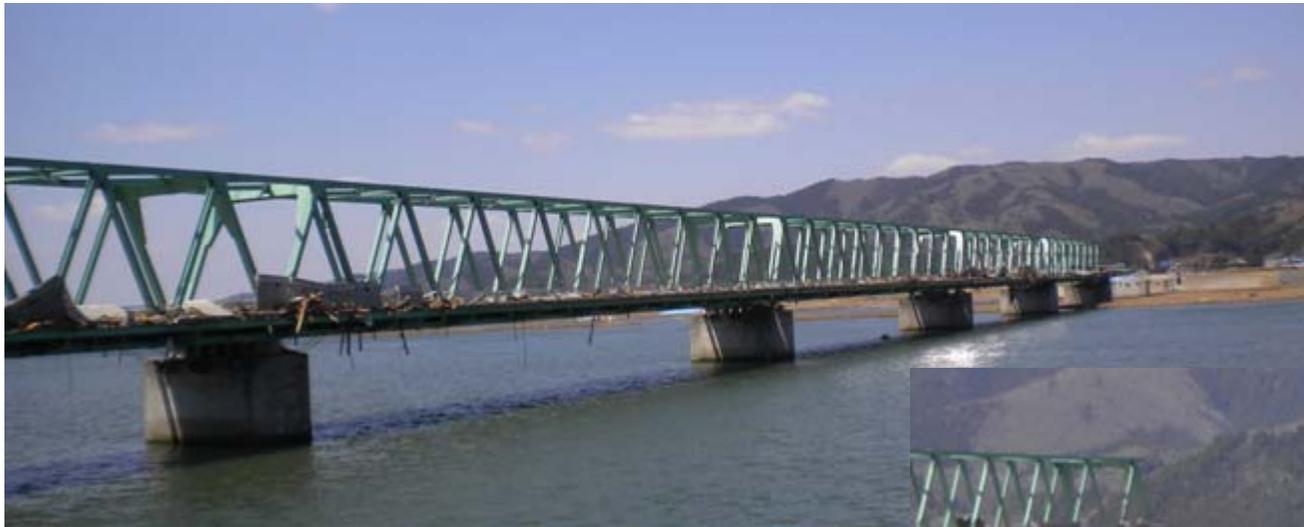
新北上大橋全景(右岸下流側から)

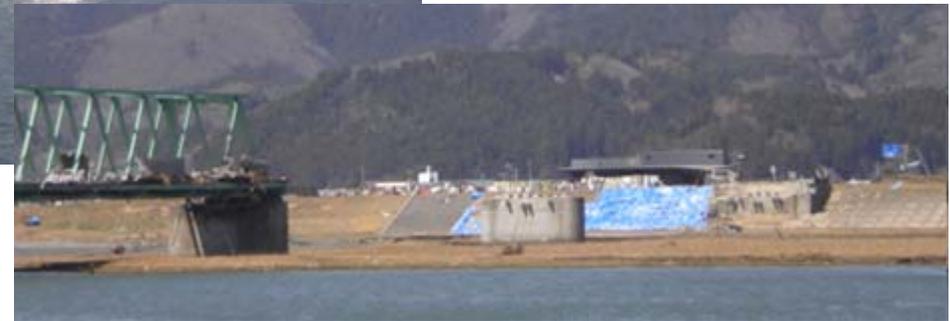
上:左岸2径間が上流に流されている。

下:上流に流された上部工

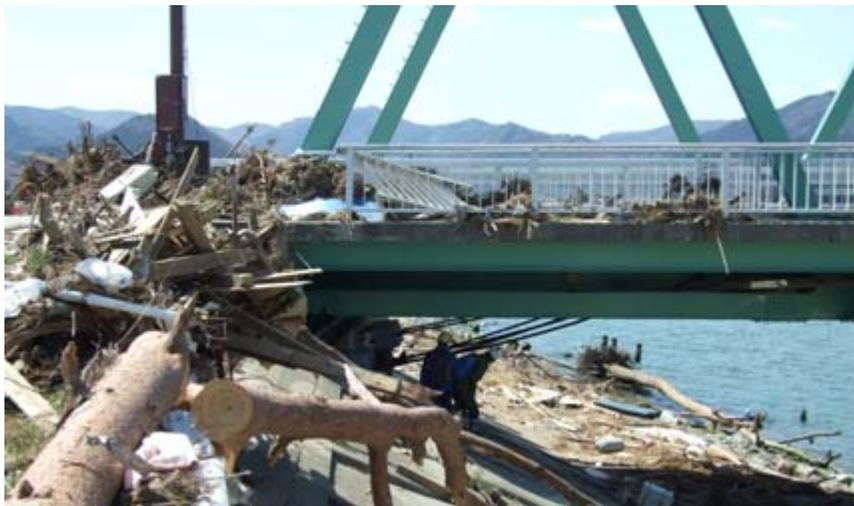
右岸橋台部:落橋防止装置は生きている。

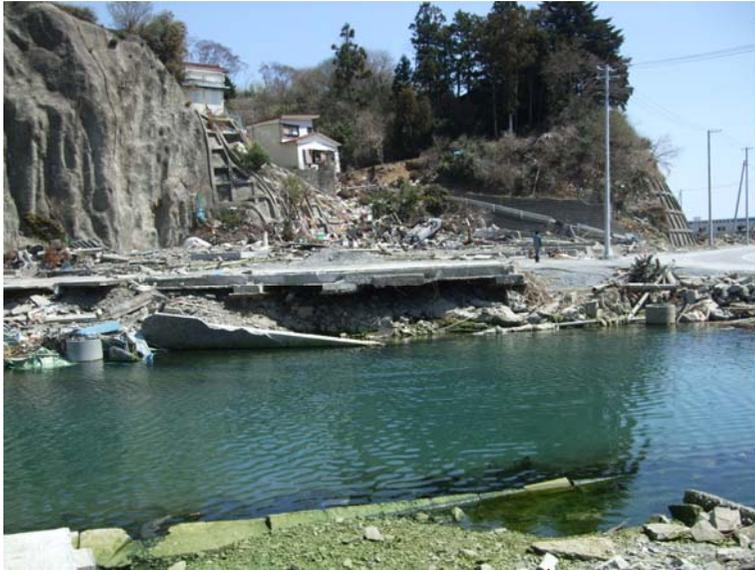
橋台, 橋梁本体は流失

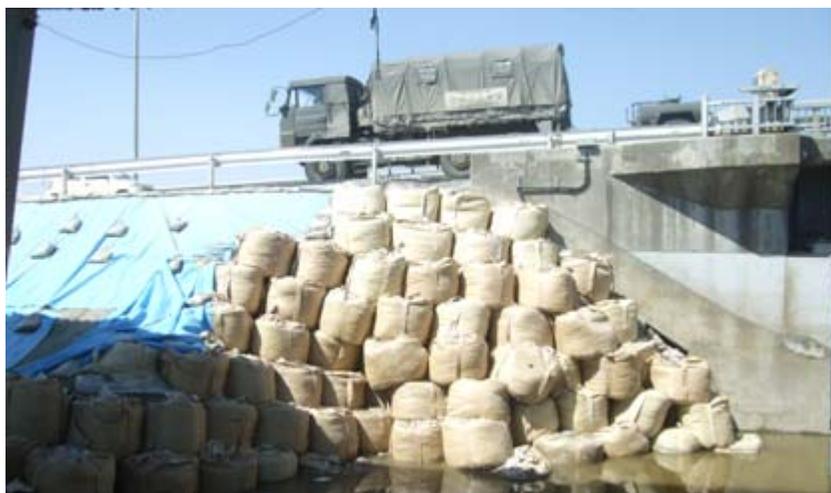
右岸橋台裏の盛り土が崩壊。応急復旧済み。

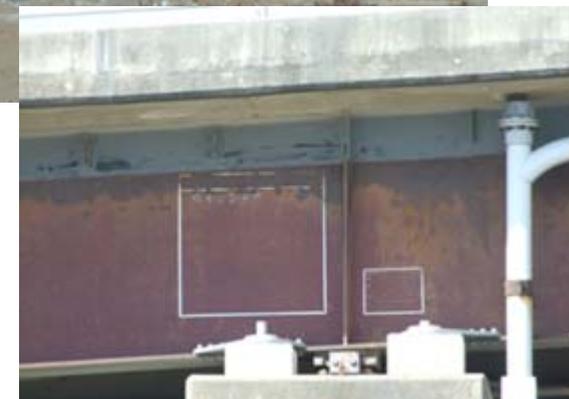
↑ 支点部の耐候性
鋼板の発錆確認試
験跡？

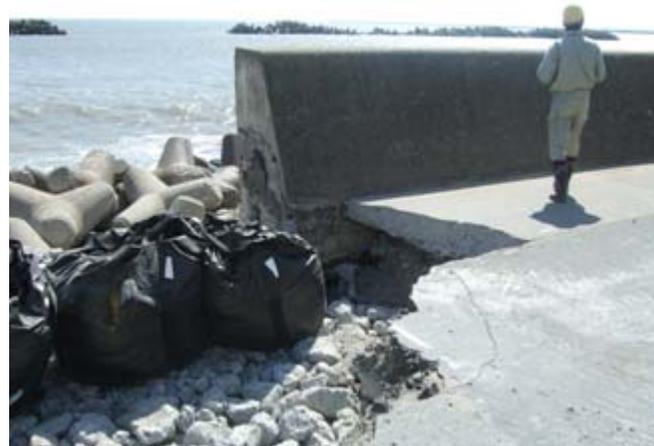
日和大橋付近の護岸も一部崩壊・流失 →

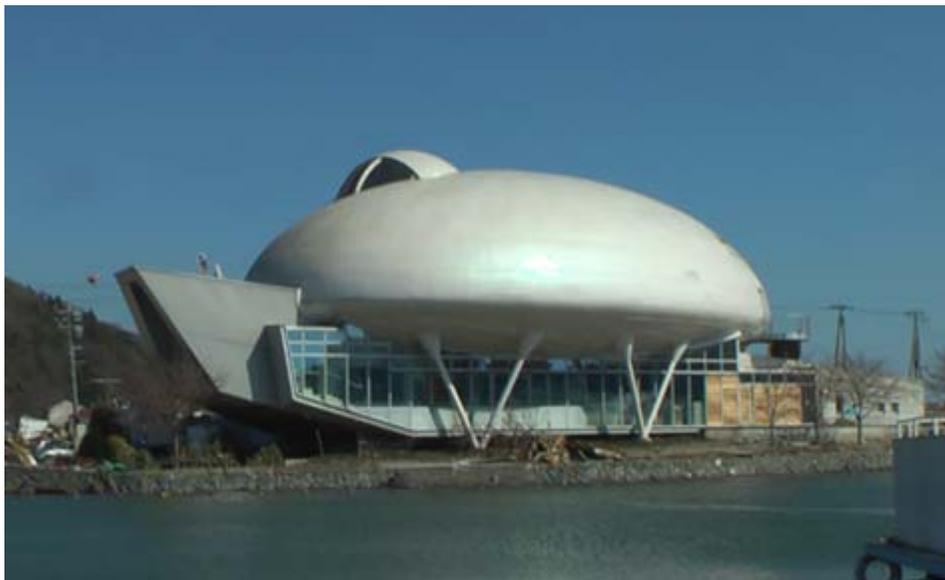
旧北上川右岸からみた萬画館。ガラス張りの1Fも破壊はされていない模様。

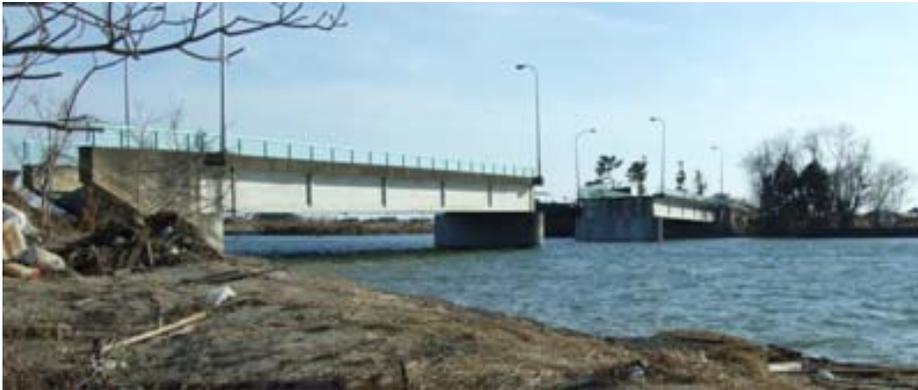
定川大橋全景:3径間の中間径間部が流失。

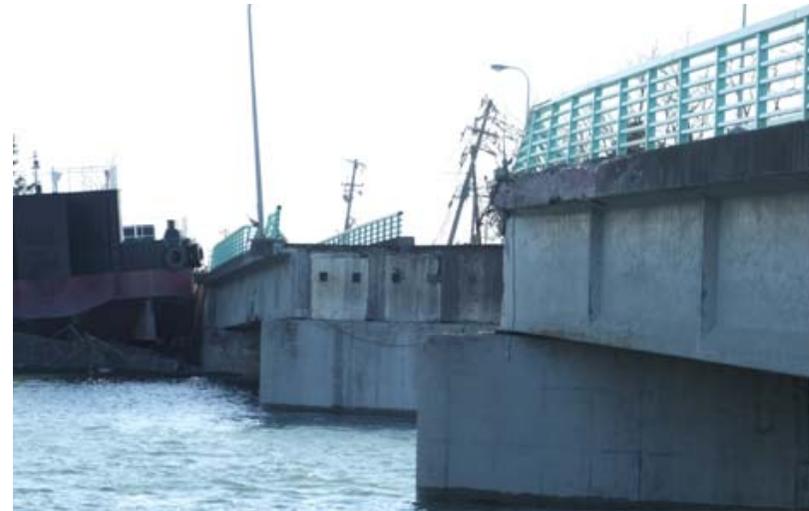
流失部。写真奥左に船舶が衝突している。

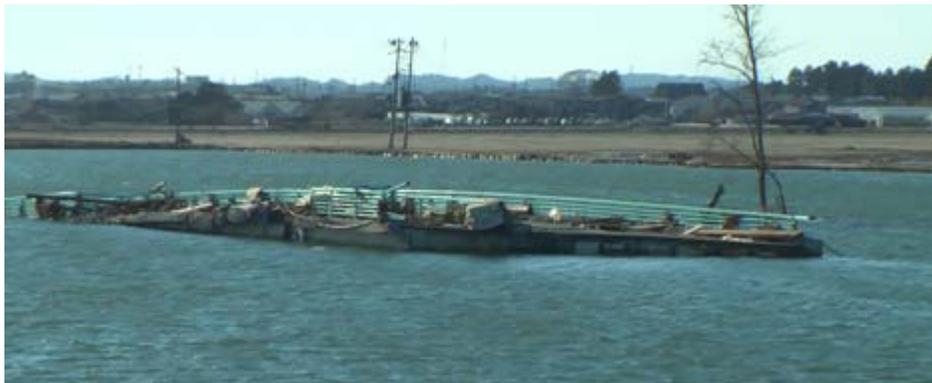
流失した上部工は上流に流されている。写真奥は松島基地方向

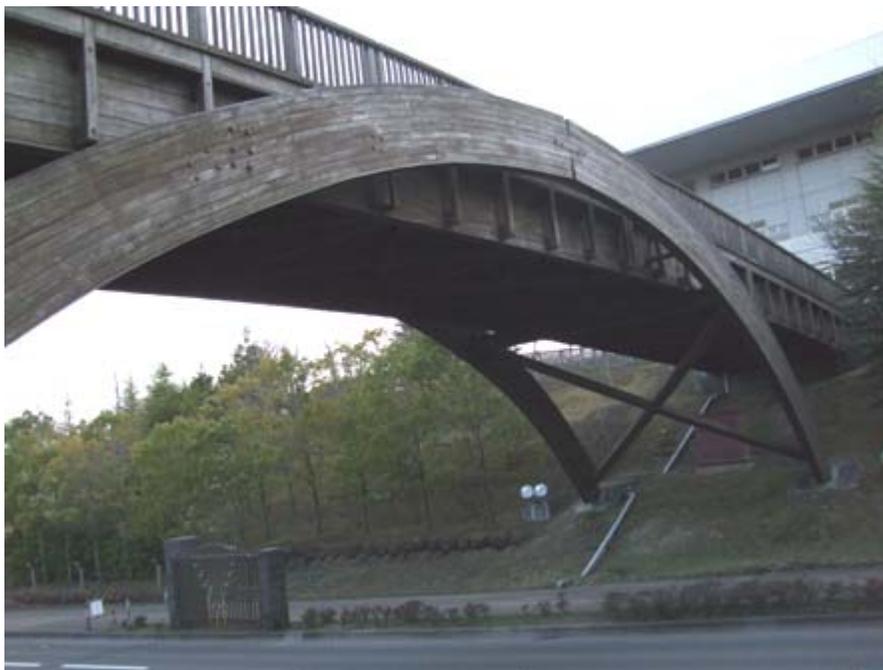
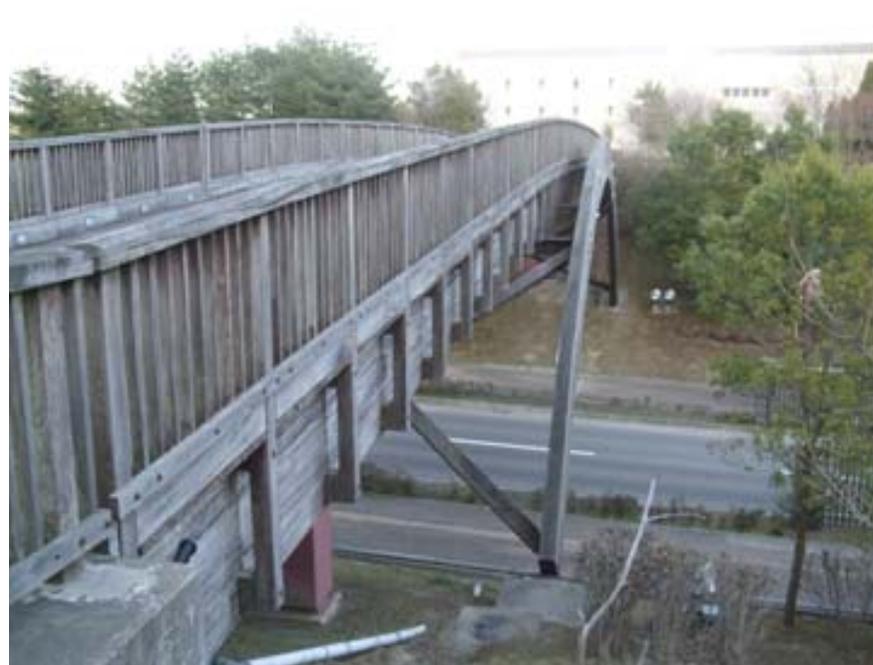
橋梁自体は健全。損傷は認められない。

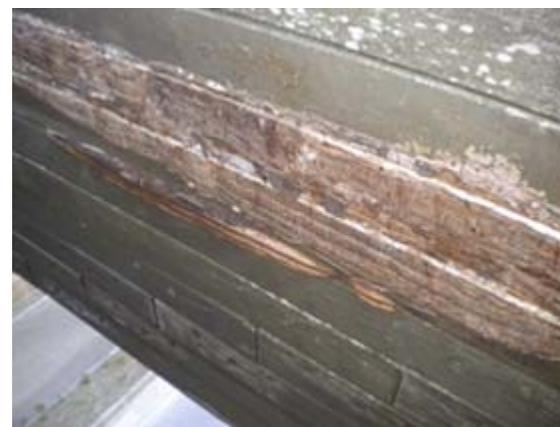
アーチリブの内側が一部腐朽

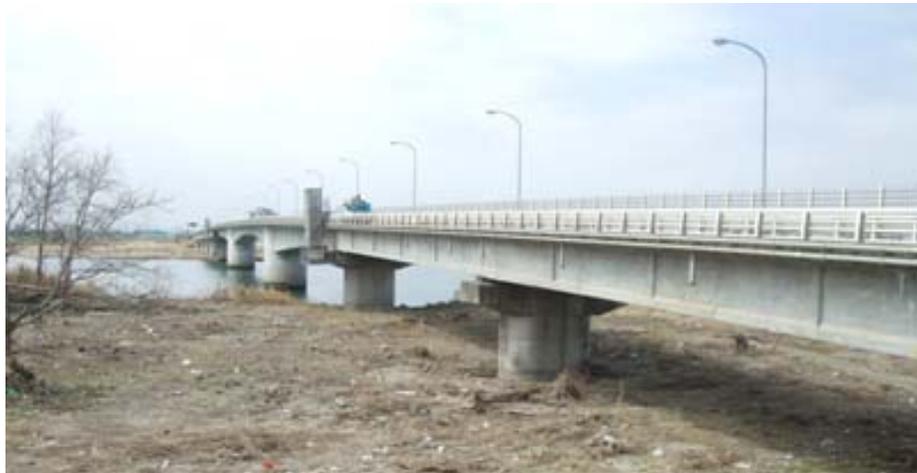
閑上大橋全景

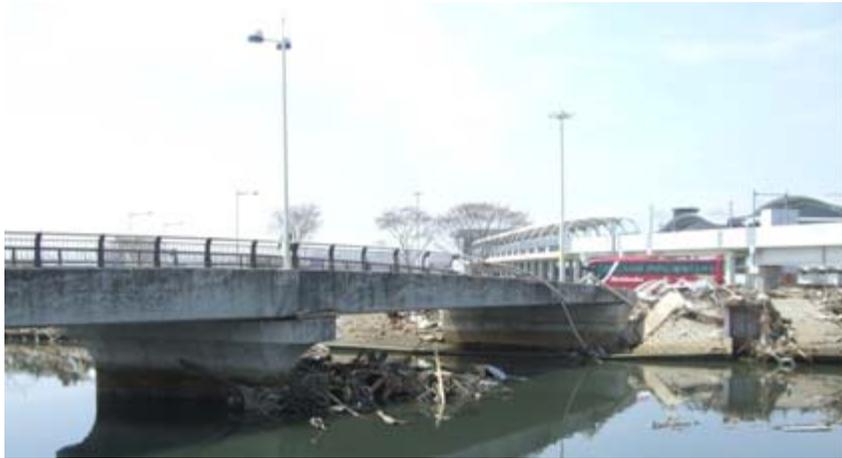
北釜橋全景。右側が下流。奥は仙台空港鉄道

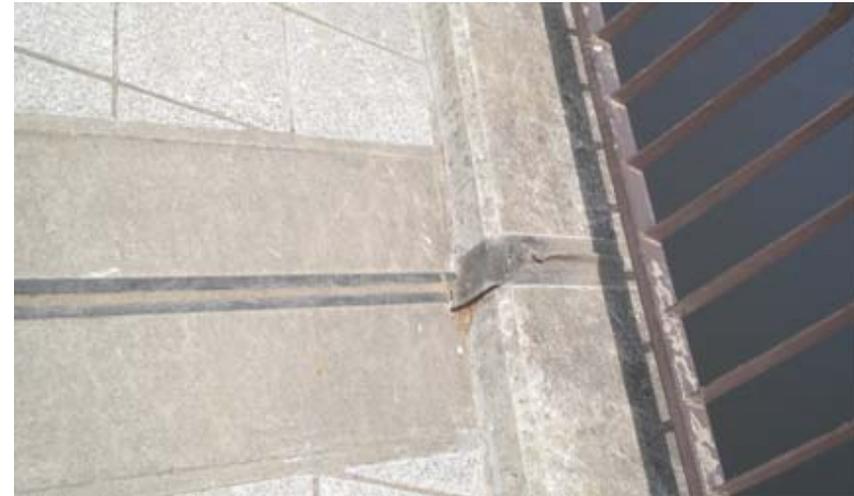
中間支点の継ぎ手部分(歩道側)が少しずれている

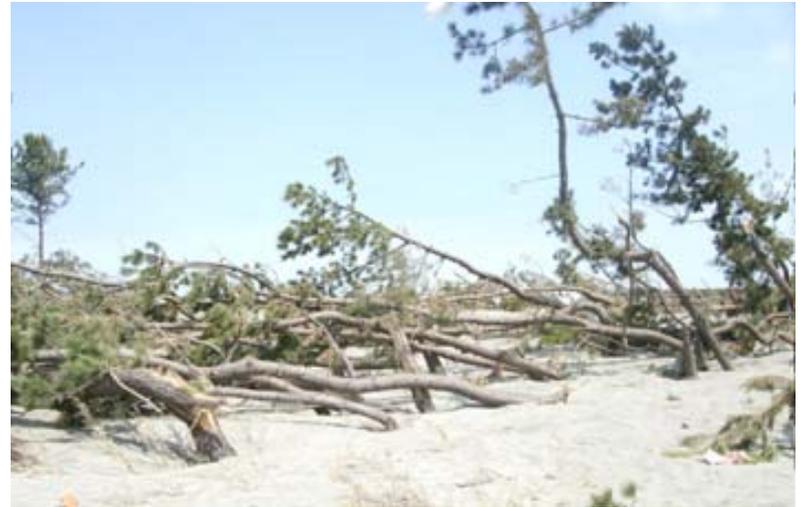
防潮林の松も倒伏している。右方向が海側

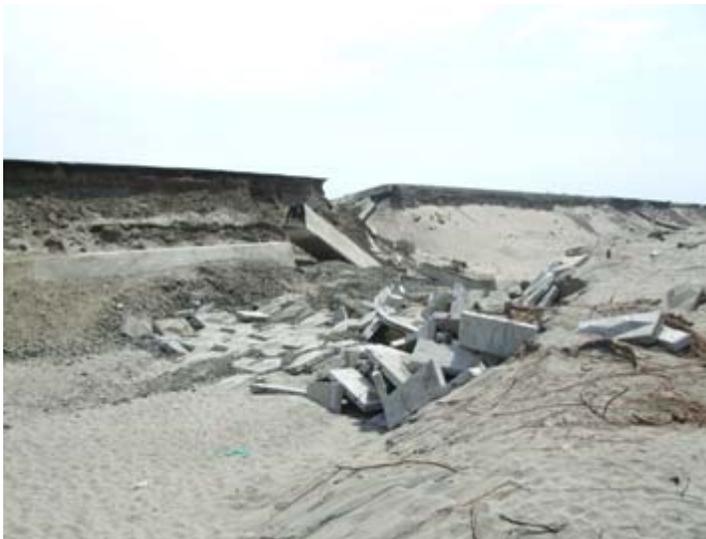
堤の崩壊部分。洗掘されて崩壊したのか？

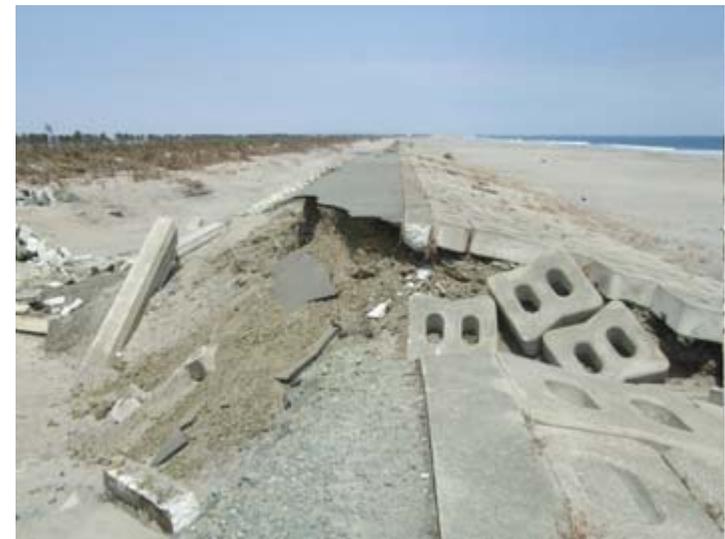
同左箇所の拡大

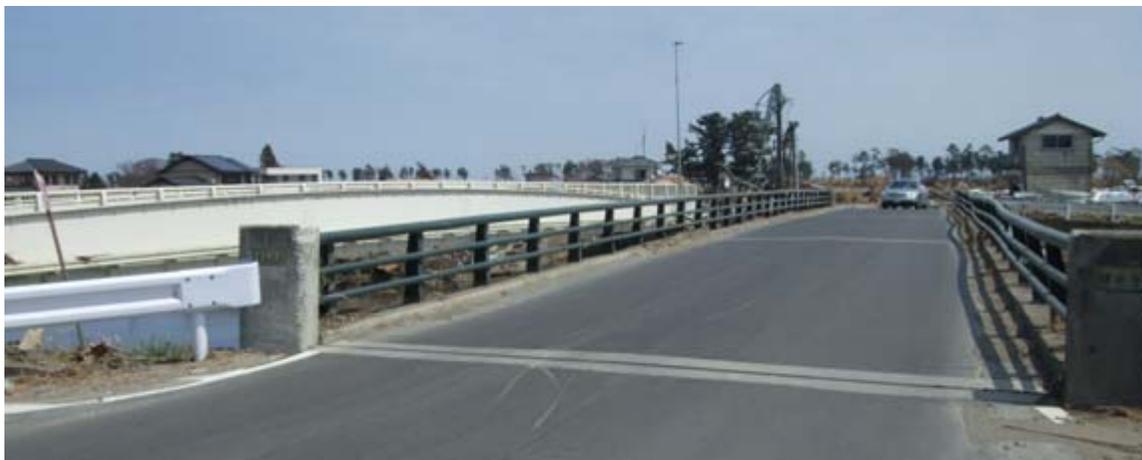
相の釜橋(右側車道橋)と相野釜歩道橋(左側)。左が下流

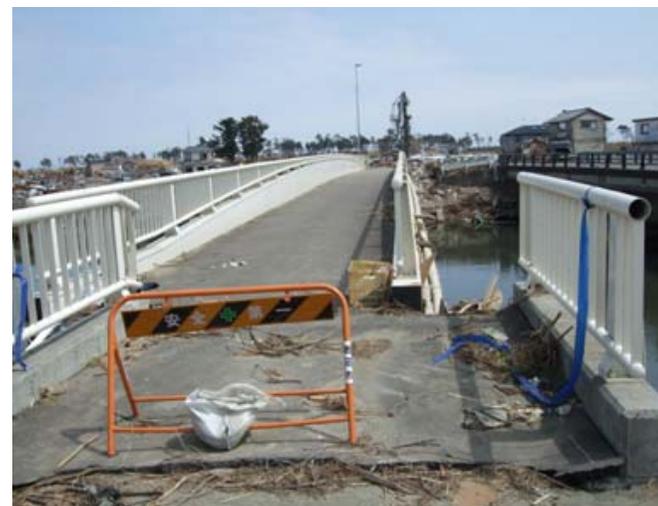
相野釜歩道橋は左岸側が下流に50cm程度ずれている。

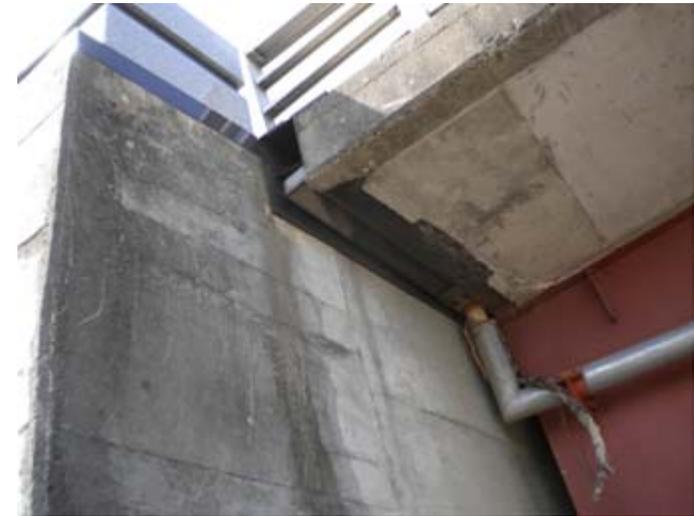
右岸下流側A2。橋台との間に開きがあるよう

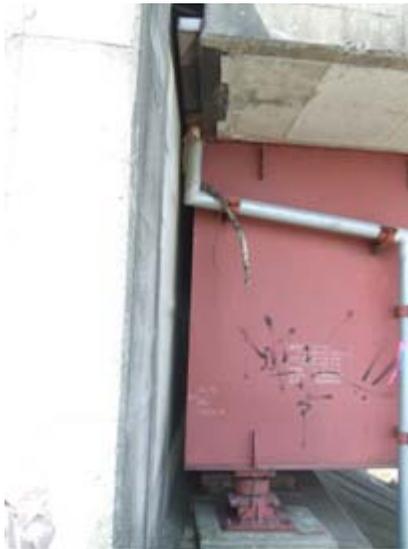
右岸下流側支点。A2 150mm移動のよう

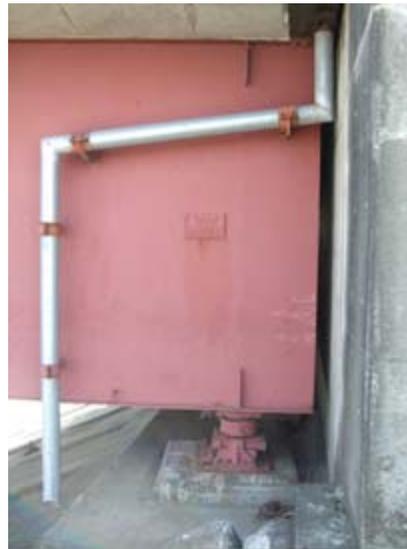
右岸上流側支点。A2 130mm移動のよう

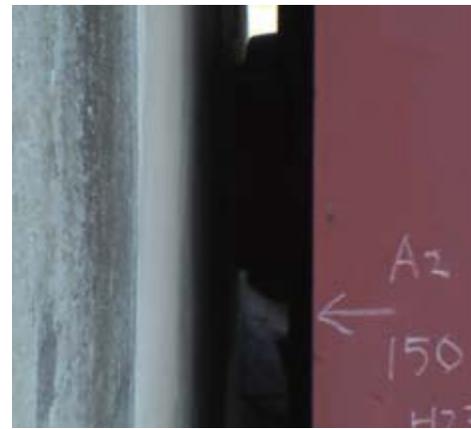
右岸下流側支点。A2拡大
