# 新旧部材の測定値を用いた集成材木橋の劣化評価

環境構造工学分野 及川 大輔

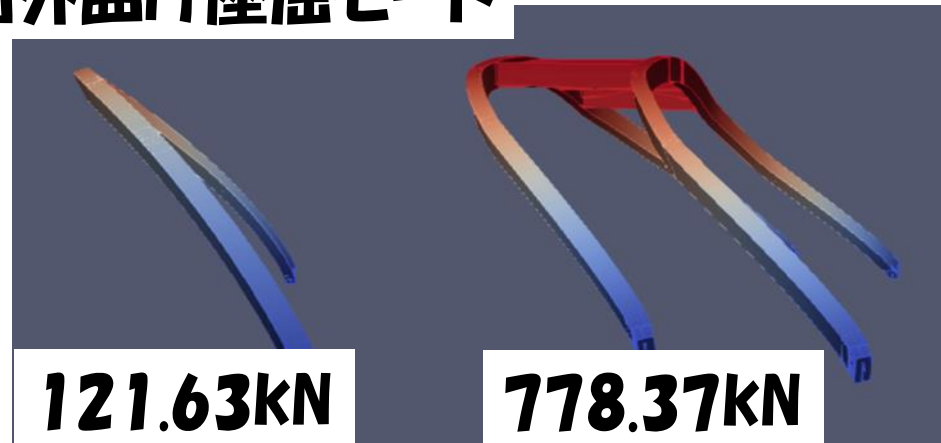
### 面外曲げ座屈モード

積雪0.15m + 活荷重の場合  
設計荷重: **204kN**

積雪4mの場合  
設計荷重: **1101kN**

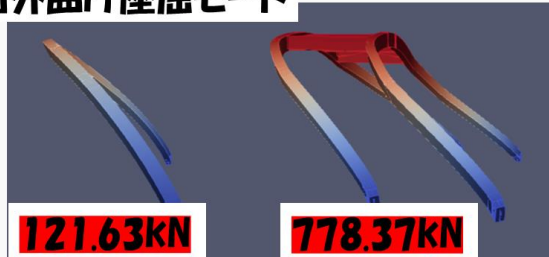
面外曲げ座屈モード

積雪によっては  
**危ない状態に！！**

- ・除雪を実施しなくても安全な橋の考案
- ・集成材木橋でも正確に診断できる劣化診断法の構築
